# Asbestinventarisatetest

Museumlaan 22, 9831 Sint-Martens-Latem

Attestnummer : 20260530-000094.000

**Niet-asbestveilig**

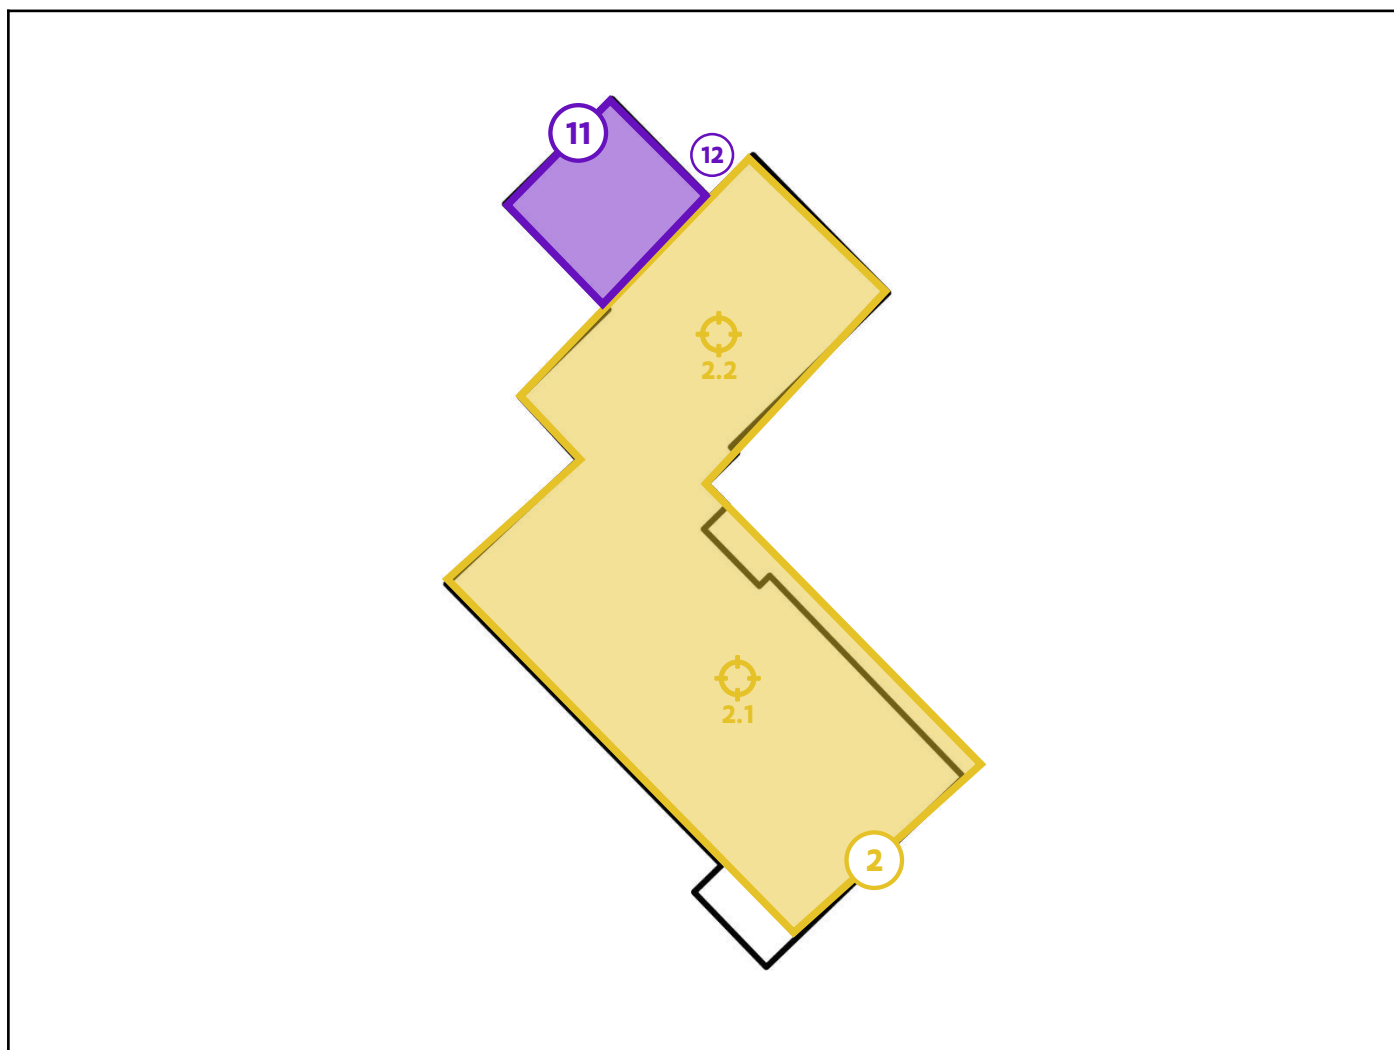
## Plan 1.1: Hoofdgebouw

Beschrijving	Type	Actie
2. Onderdak hoofdgebouw (vezelplaat type menuiserite)	Asbestmateriaal	Zorgvuldig beheren
2.1 Code: AHST3	Puntmonster	-
2.2 Code: AHST4	Puntmonster	-
11. Onderdak afdak (dampscherm)(niet asbestverdacht)	Overige ruimte of materiaal	-
12. Onderdak afdak 2 (niet asbestverdacht)	Overige ruimte of materiaal	-

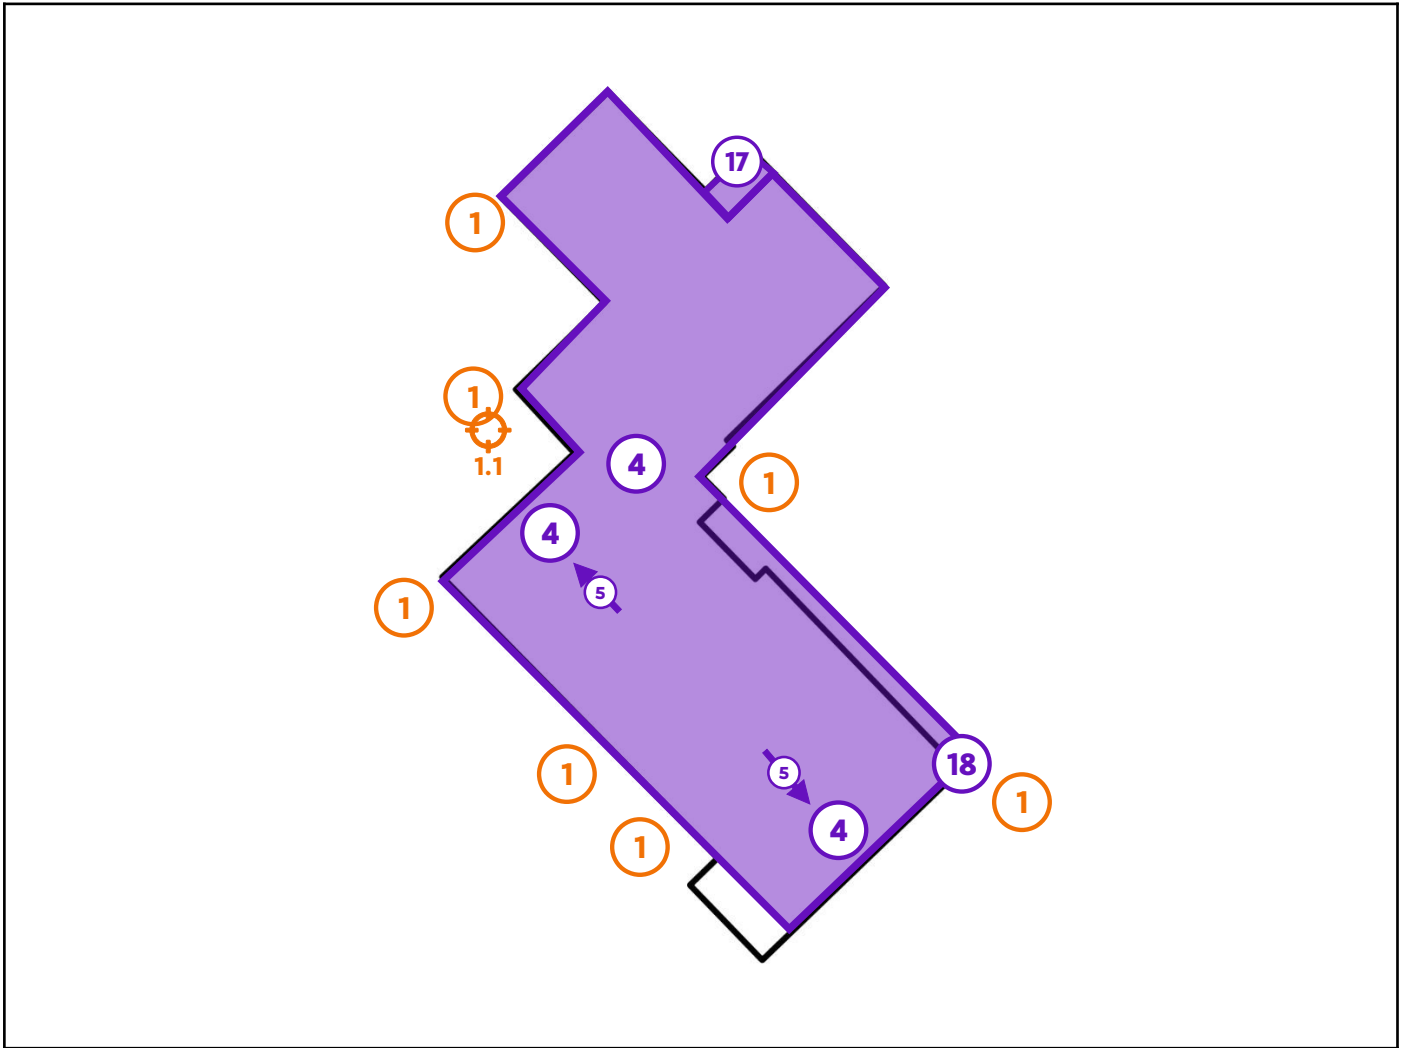
## Plan 1.2: Hoofdgebouw

Beschrijving	Type	Actie
1. Schaal/bloemenschaal (tuin)	Asbestmateriaal	<b>Verwijderen</b>
1.1 Code: AHST7	Puntmonster	-
4. Binnenkant/binnenafwerking schoorsteen (hoofdgebouw)	Beperking	-
5. Schouwhoed (hoofdgebouw)	Advies	-
17. Dakbedekking afdak (niet asbestverdacht)	Overige ruimte of materiaal	-
18. Dakbedekking hoofdgebouw (hellend dak/dakpannen)(niet asbestverdacht)	Overige ruimte of materiaal	-

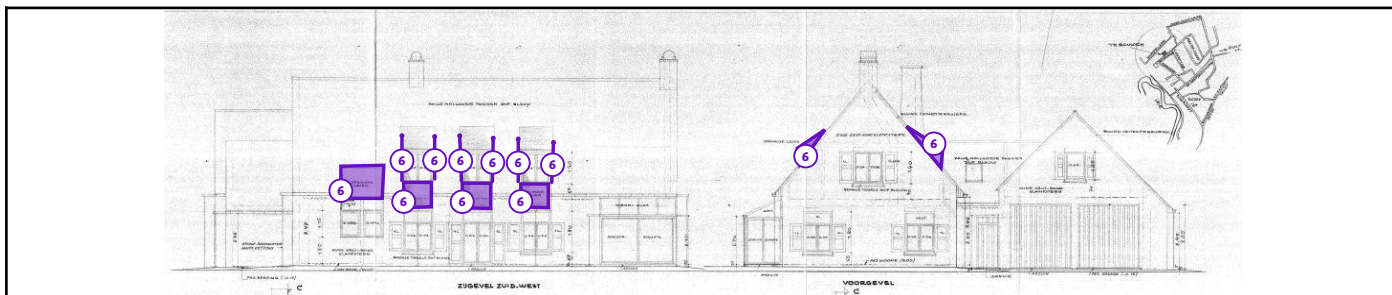
## Plan 1.3: Hoofdgebouw

Beschrijving	Type	Actie
6. Leien (afwerking en sierdelen dakkapel en gevel) (niet asbestverdacht)	Advies	-

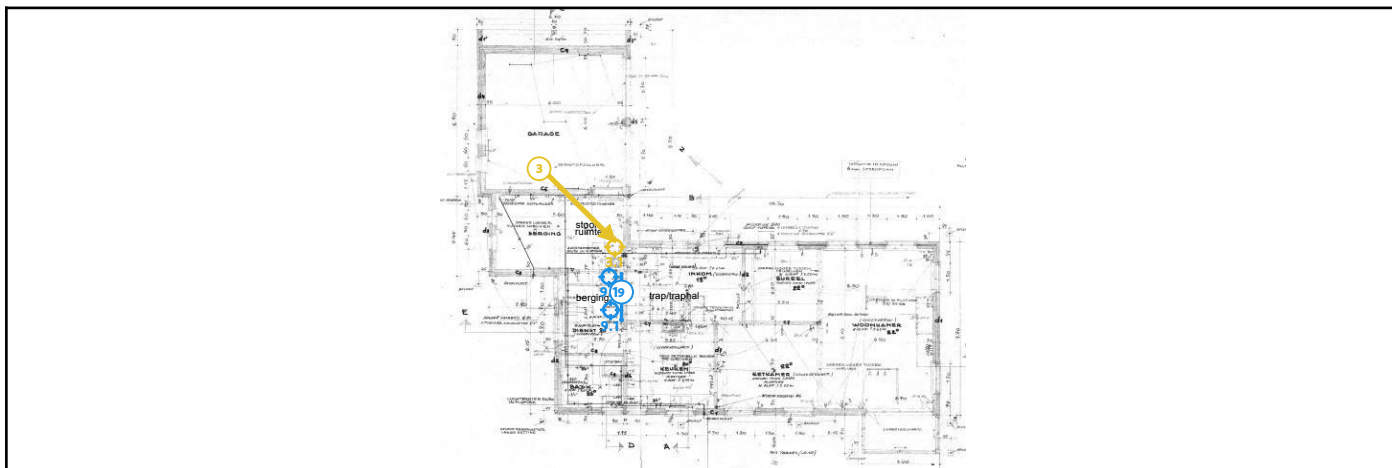
## Plan 1.7: Verdieping 0

Beschrijving	Type	Actie
3. Roetschuif / Inspectieluik (hoofdgebouw/stookruimte)	Asbestmateriaal	Zorgvuldig beheren
3.1 Code: AHST6	Puntmonster	-
9. Tegellijm (hoofdgebouw)	Geen asbest	-
9.1 Code: AHST5	Mengmonster	-
