# Asbestinventarisatetest

Mortelstraat 19, 9831 Sint-Martens-Latem

Attestnummer : 20230406-000140.000

Uitgegeven op : 06.04.2023

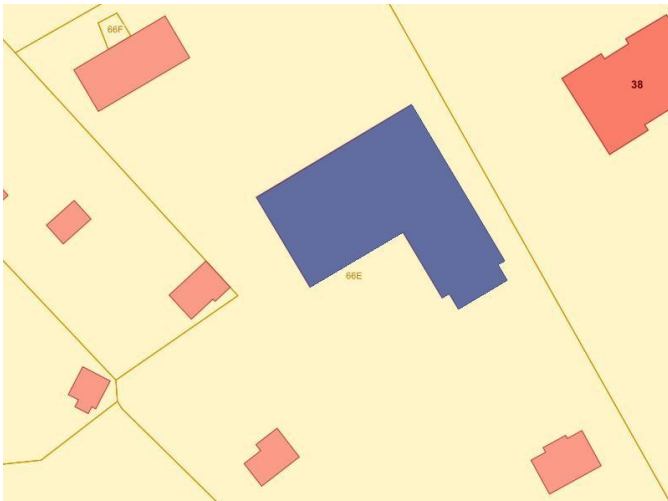
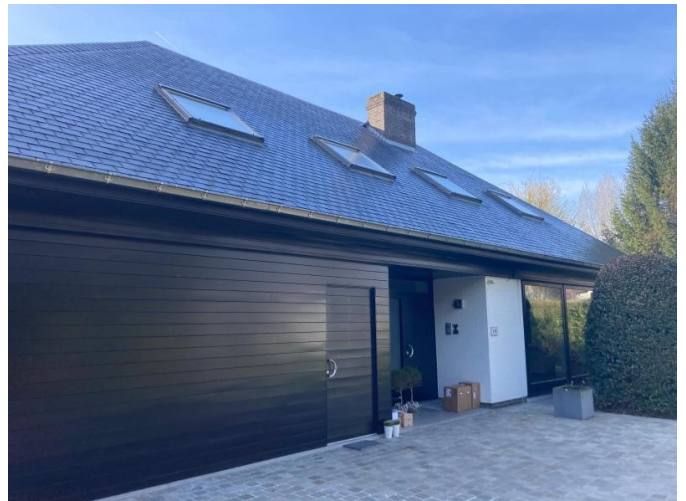
## Zone 1: Hoofdgebouw

Tijdens de inspectie vastgesteld:

**1 Asbestmateriaal**

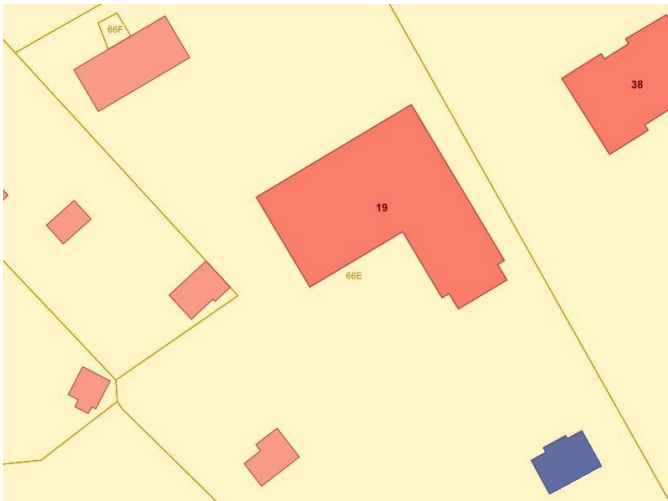
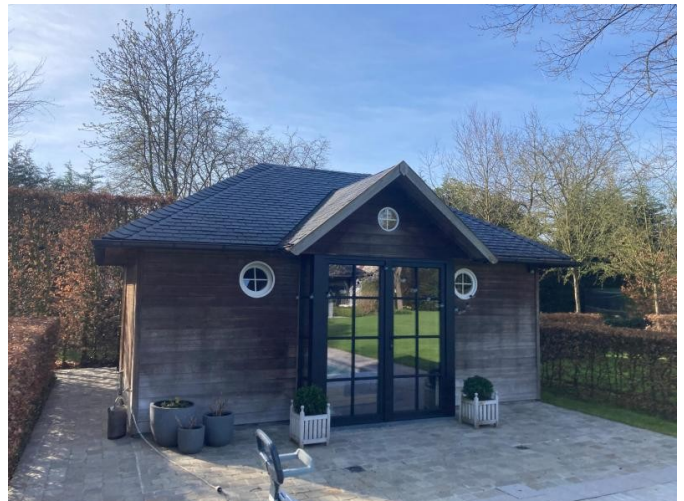
## Zone 2: Poolhouse

Tijdens de inspectie vastgesteld:

- 0 Asbestmaterialen
- 0 Beperkingen
- 1 Uitsluitingen
- 0 Roerende goederen
- 0 Puin, steenslag, (water)bodem
- 0 Adviezen
- 0 Geen asbest

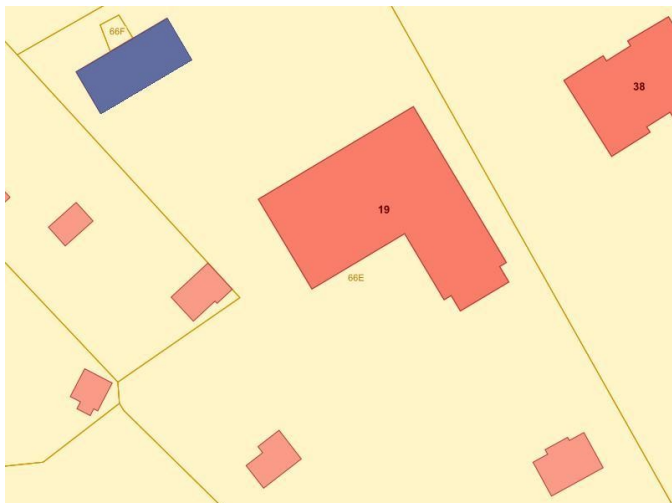
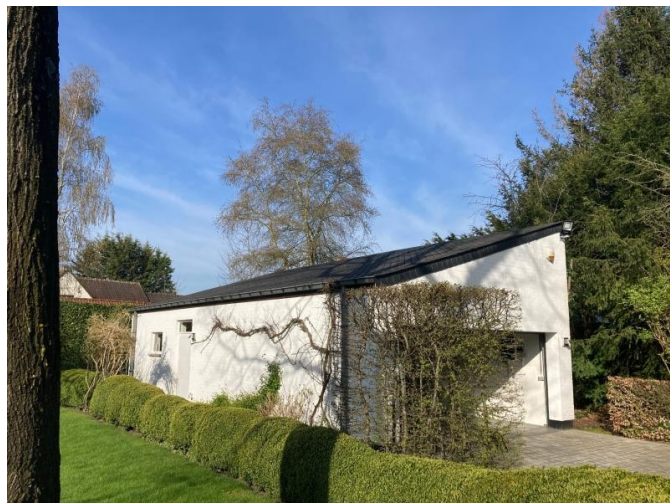
## Zone 3: Garage

Tijdens de inspectie vastgesteld:

- 0 Asbestmaterialen
- 0 Beperkingen
- 0 Uitsluitingen
- 0 Roerende goederen
- 0 Puin, steenslag, (water)bodem
- 2 Adviezen
- 0 Geen asbest

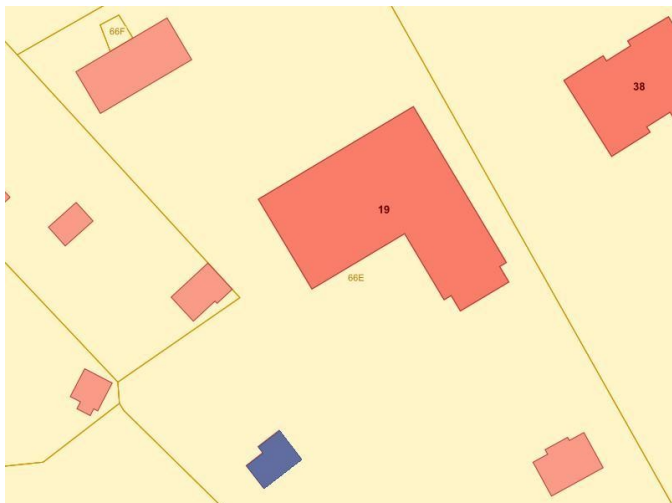
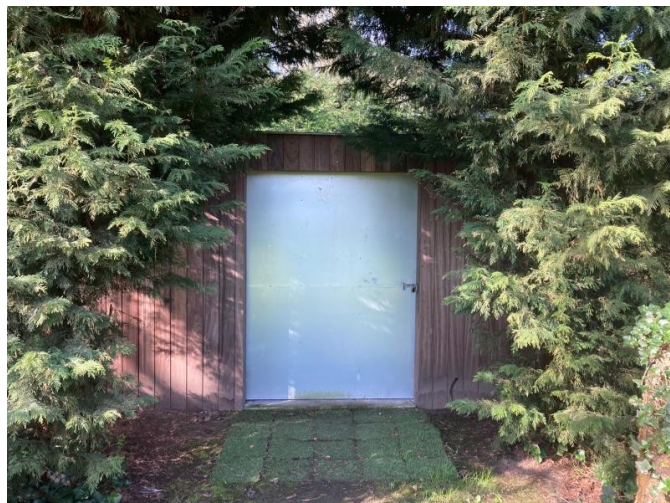
## Zone 4: Bijgebouw

Tijdens de inspectie vastgesteld:

- 0 Asbestmaterialen
- 0 Beperkingen
- 0 Uitsluitingen
- 0 Roerende goederen
- 0 Puin, steenslag, (water)bodem
- 0 Adviezen
- 0 Geen asbest
