Asbestinventarisatetest

Nelemeersstraat 33, 9830 Sint-Martens-Latem

Attestnummer : 20260503-000109.000

Uitgegeven op : 03.05.2026

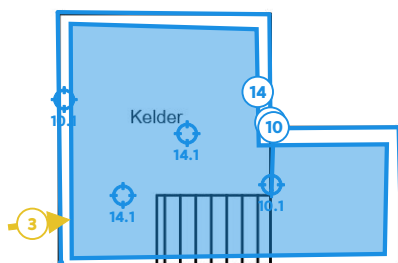
Plan 1.1: Kelder

Beschrijving	Type	Actie
3. Bakeliet en electronica toepassingen	Asbestmateriaal	Zorgvuldig beheren
10. Cementering muren in kelder	Geen asbest	-
10.1 Code: MM02	Mengmonster	-
14. Cementering/pleister plafond in kelder	Geen asbest	-
14.1 Code: MM03	Mengmonster	-

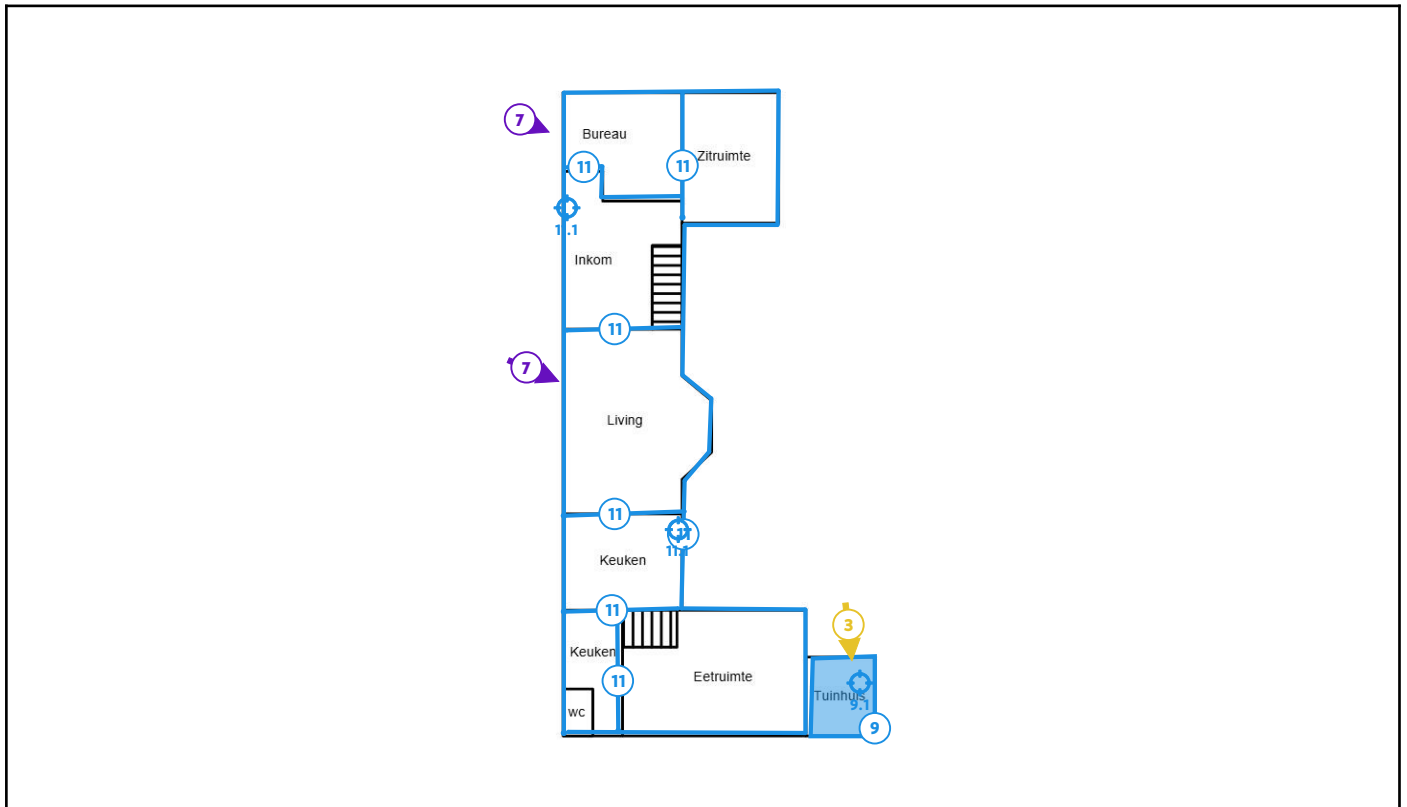
Plan 1.2: Gelijkvloers

Beschrijving	Type	Actie
3. Bakeliet en electronica toepassingen	Asbestmateriaal	Zorgvuldig beheren
7. Bloembak in cement	Roerend goed	-
9. Onderdak tuinhuis	Geen asbest	-
9.1 Code: MM05	Puntmonster	-
11. Pleisterwerk wanden	Geen asbest	-
11.1 Code: MM01	Mengmonster	-

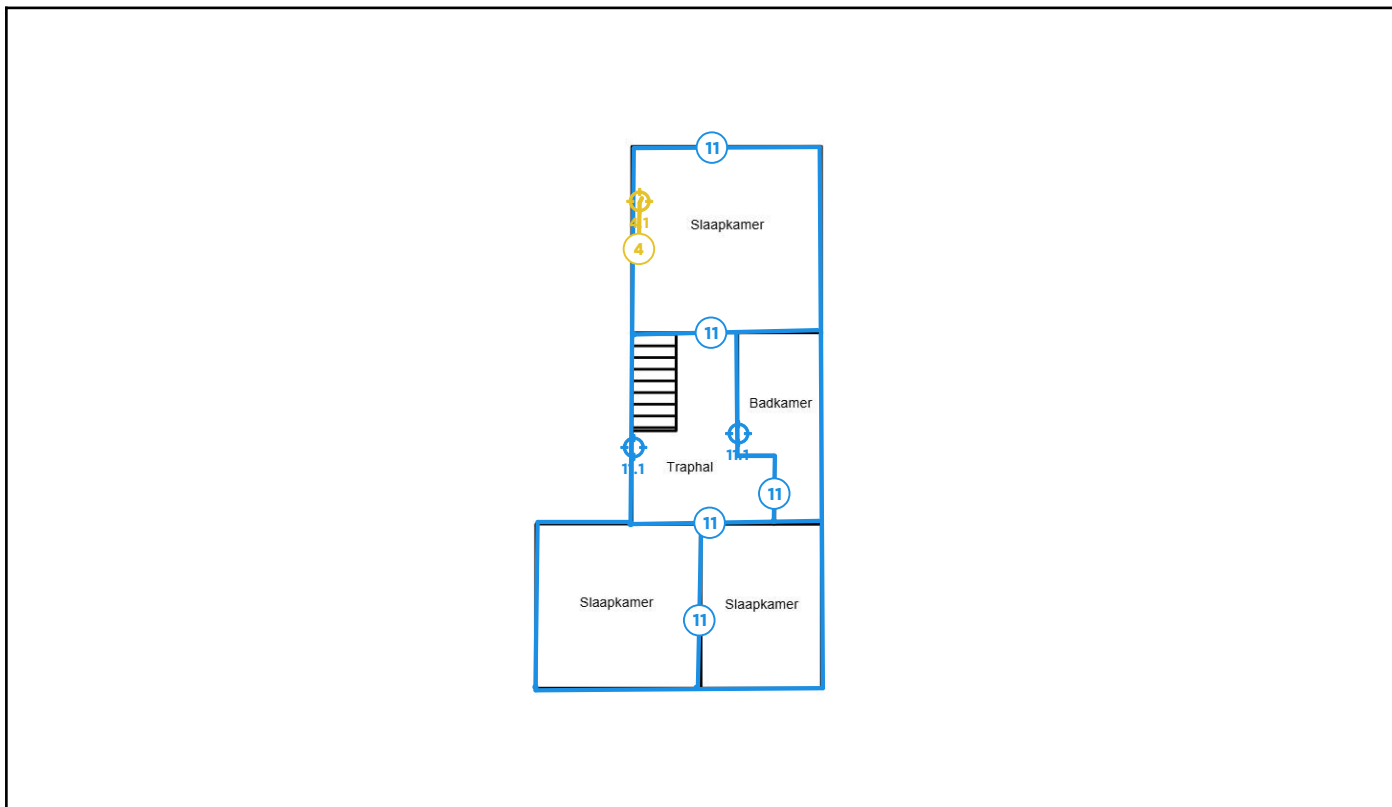
Plan 1.4: Verdieping

Beschrijving	Type	Actie
4. Venstertablet (type Massal)	Asbestmateriaal	Zorgvuldig beheren
4.1 Code: MM04	Puntmonster	-
11. Pleisterwerk wanden	Geen asbest	-
11.1 Code: MM01	Mengmonster	-

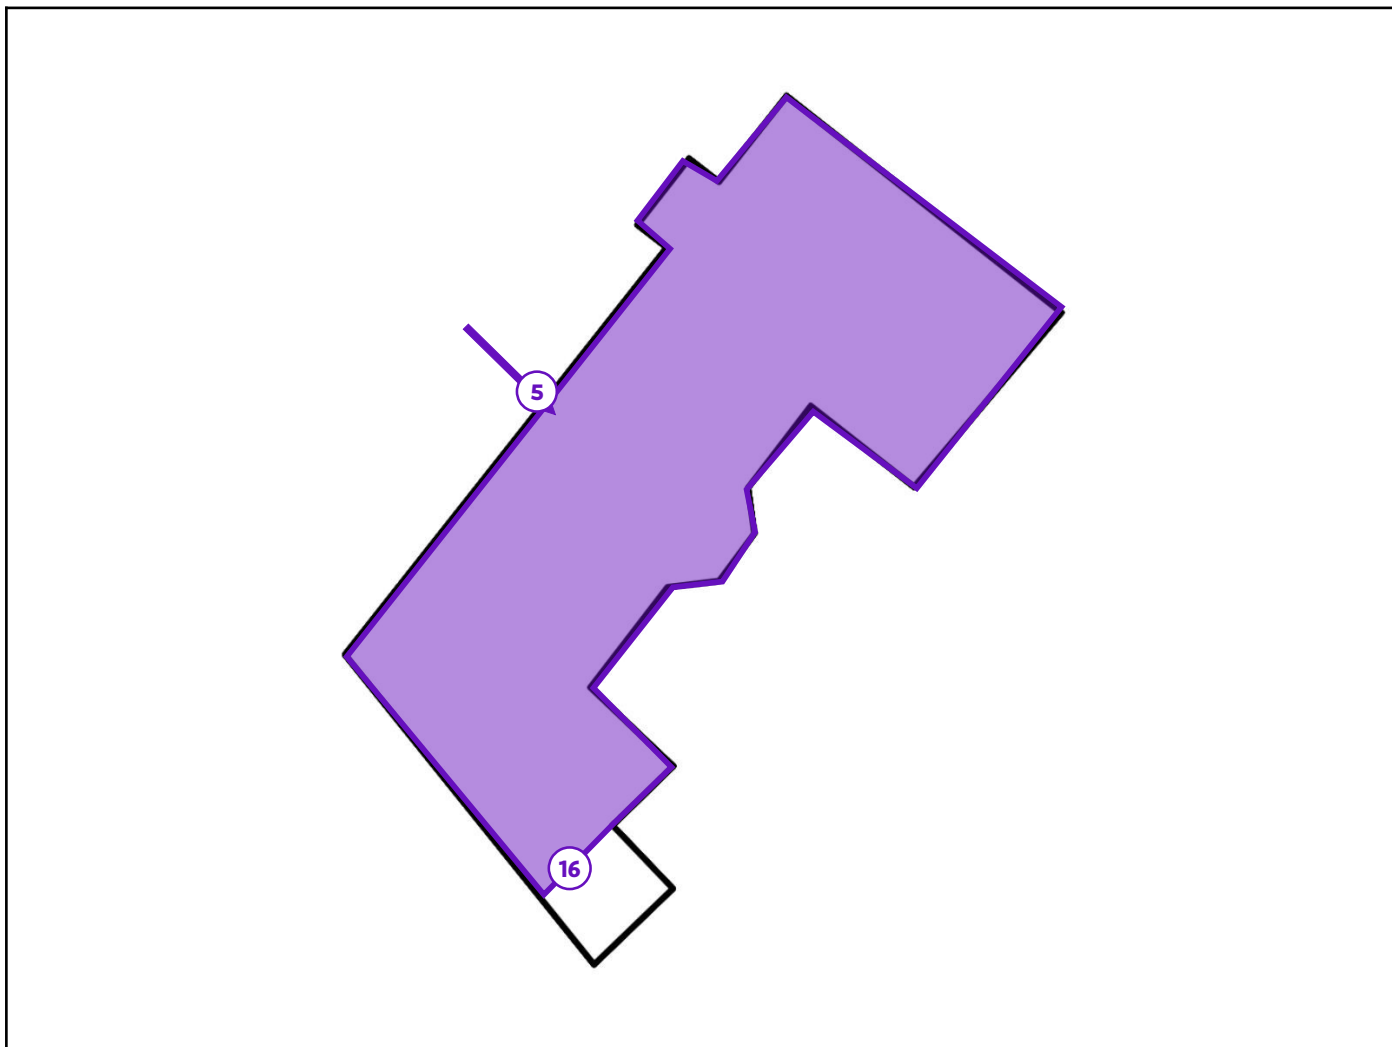
Plan 1.8: Dak

Beschrijving	Type	Actie
5. Materialen van rookgaskanalen: niet inspecteerbaar	Beperking	-
16. Onderdak niet asbestverdacht	Overige ruimte of materiaal	-

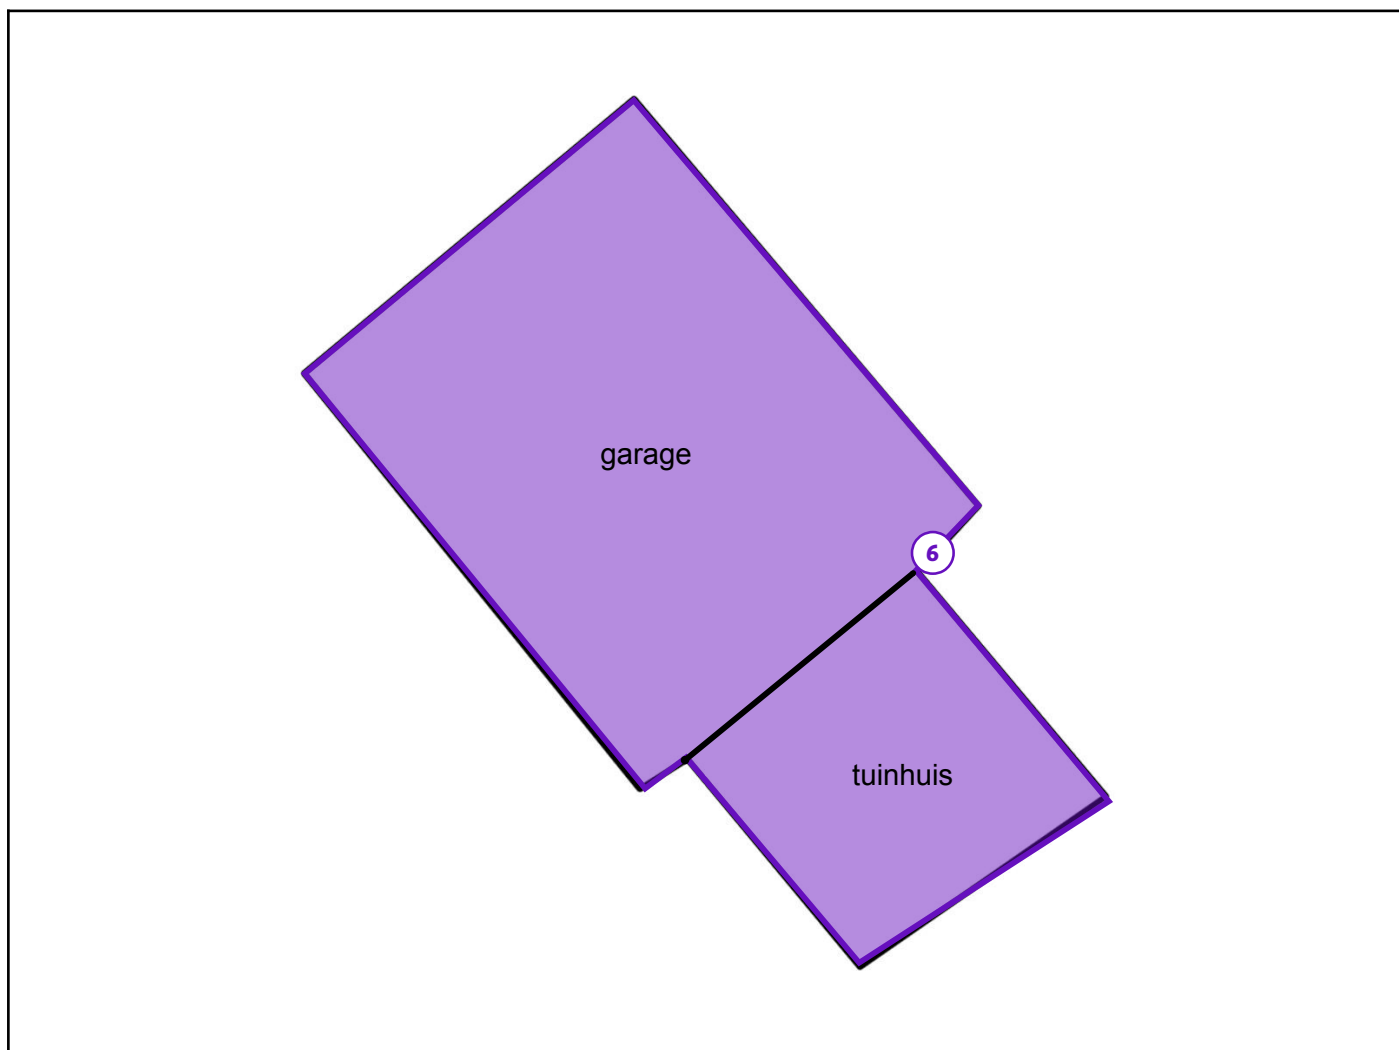
Plan 2.2: Garage plan kopie

Beschrijving	Type	Actie
6. Garage en tuinhuis slotvast	Beperking	-

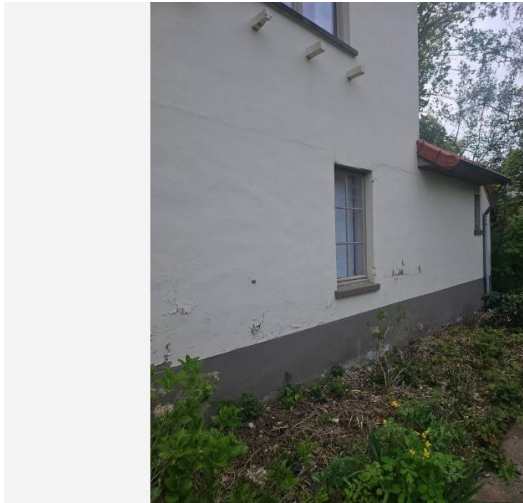
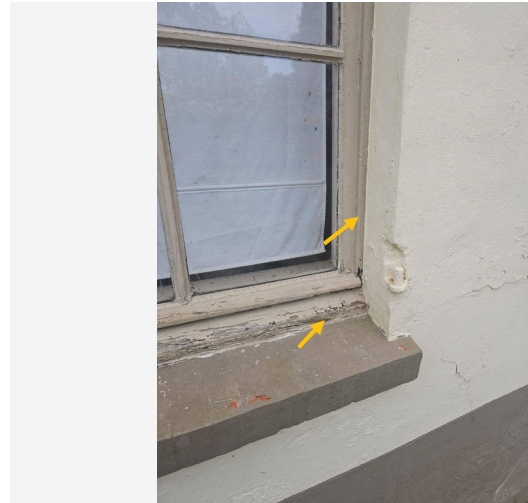
Beschrijving	Cementage voorgevel beige kleur
Omgeving	Buiten
Primaire drager	Binnenwand
Bindmiddel van materiaal	Cement
Gebondenheid op basis van bindmiddel	Hecht
Hoeveelheid (oppervlakte - dikte - aantal)	• 150,00 m ² - 0,50 cm - 1 stuk
Totaal volume	0,75 m ³
Identificatiemethode	Een monstername door de asbestdeskundige met laboanalyse door een asbestlabo.
Destructieve handeling voor identificatie	Nee
Opmerking	Betreft de beige gekleurde cementering rondom de gevels. Het is niet mogelijk alle details correct op plan weer te geven.

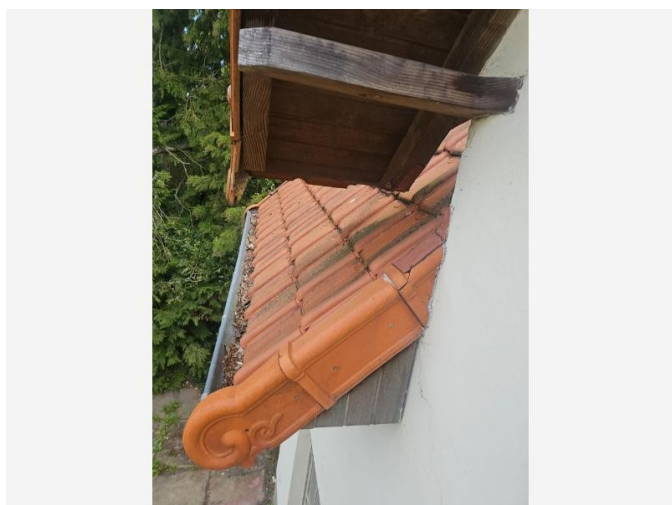
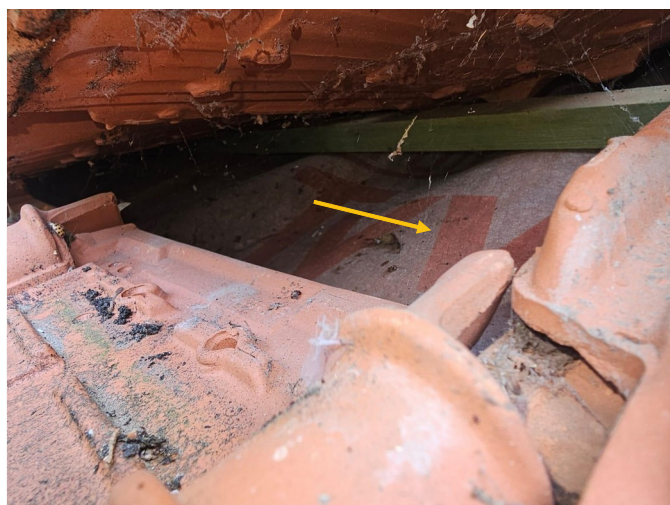
Beschrijving	Notitie	Terug te vinden op plannen
Fiche 16: Onderdak niet asbestverdacht	-	Plan 1.8: Dak
