Asbestinventarisatetest

Waregemseweg 115, 9790 Wortegem-Petegem

Attestnummer : 20250606-000194.000

Zone 1: Hoofdgebouw

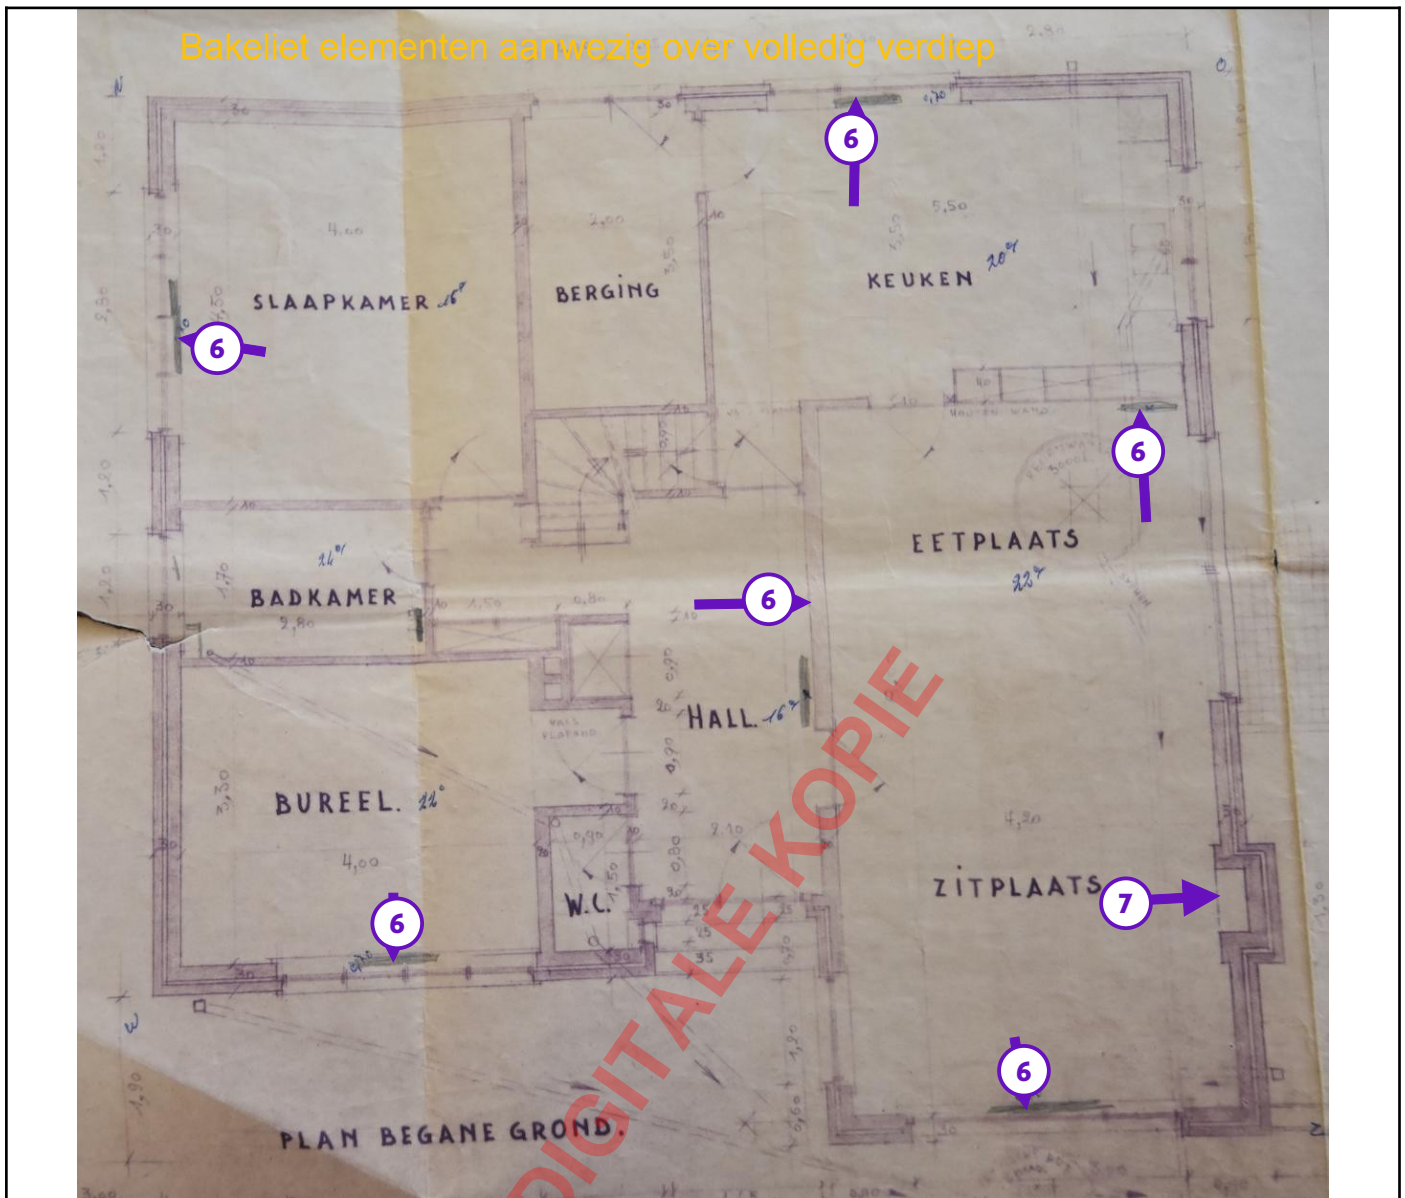
Plan 1.3: Grondplan +0

Beschrijving	Type	Actie
3. Elementen in bakeliet	Asbestmateriaal	Zorgvuldig beheren
6. Gietijzeren/oudere radiatoren (Bouwjaar ongekend)	Advies	-
7. Vernieuwde koord (Kachel)	Advies	-

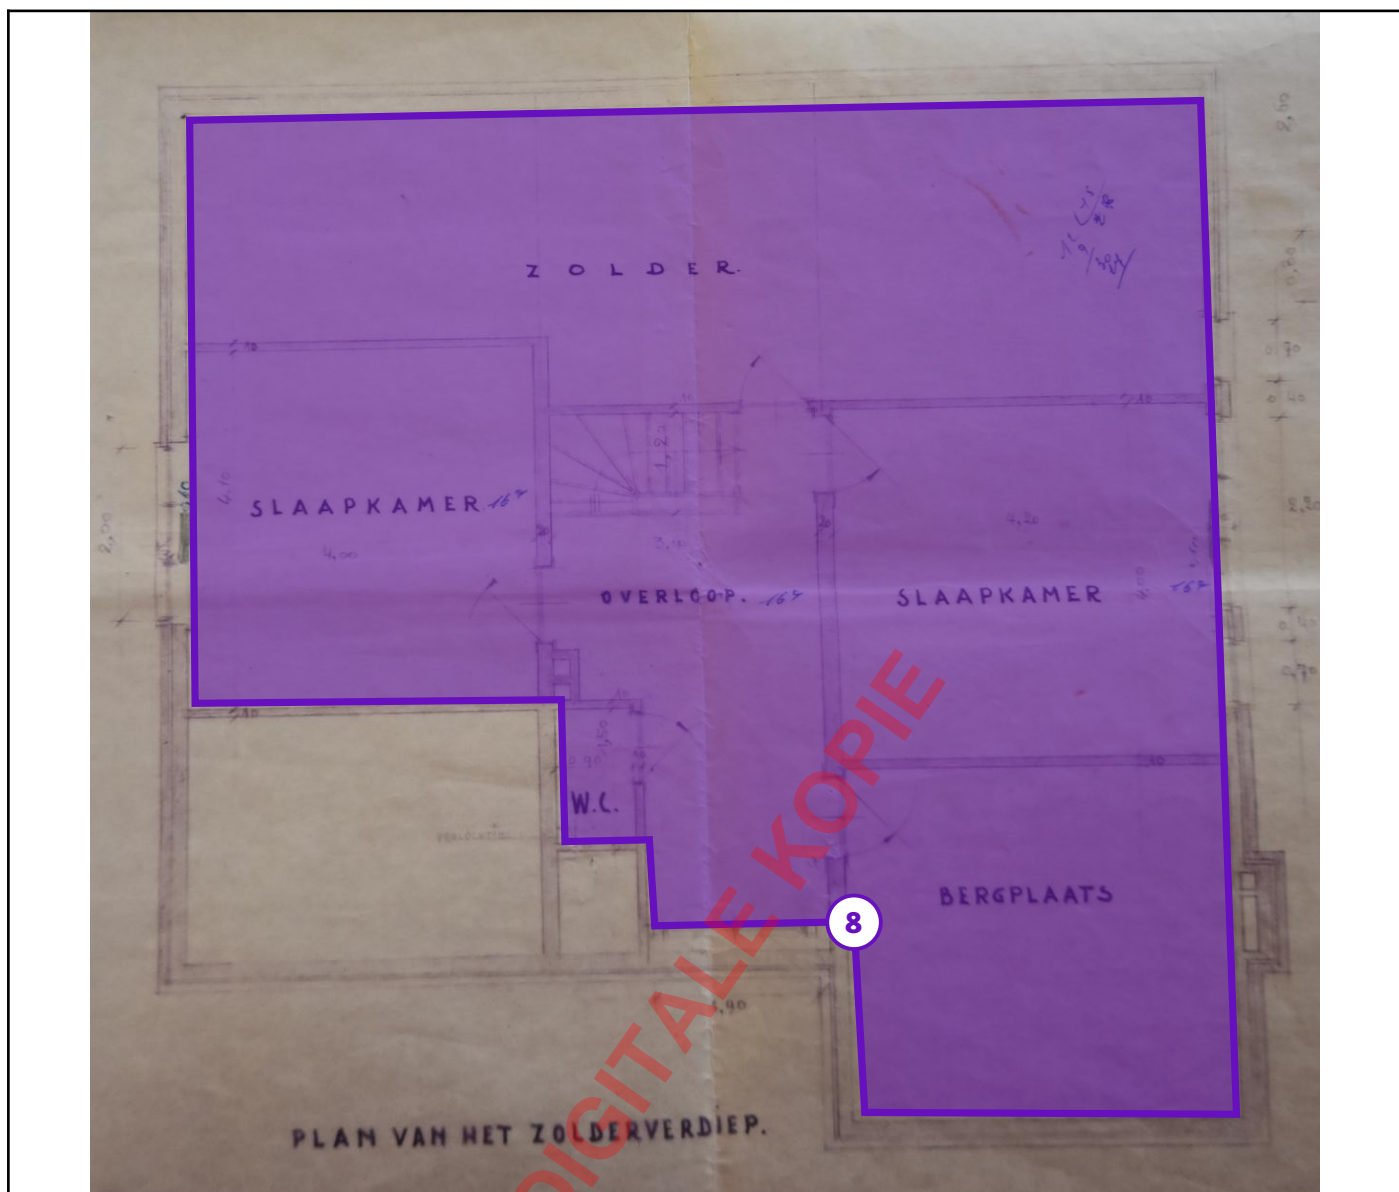
Plan 1.5: Grondplan +1

Beschrijving	Type	Actie
8. Geen verdacht vloerzeil/tapijt waargenomen (Onderliggende lagen)	Advies	-

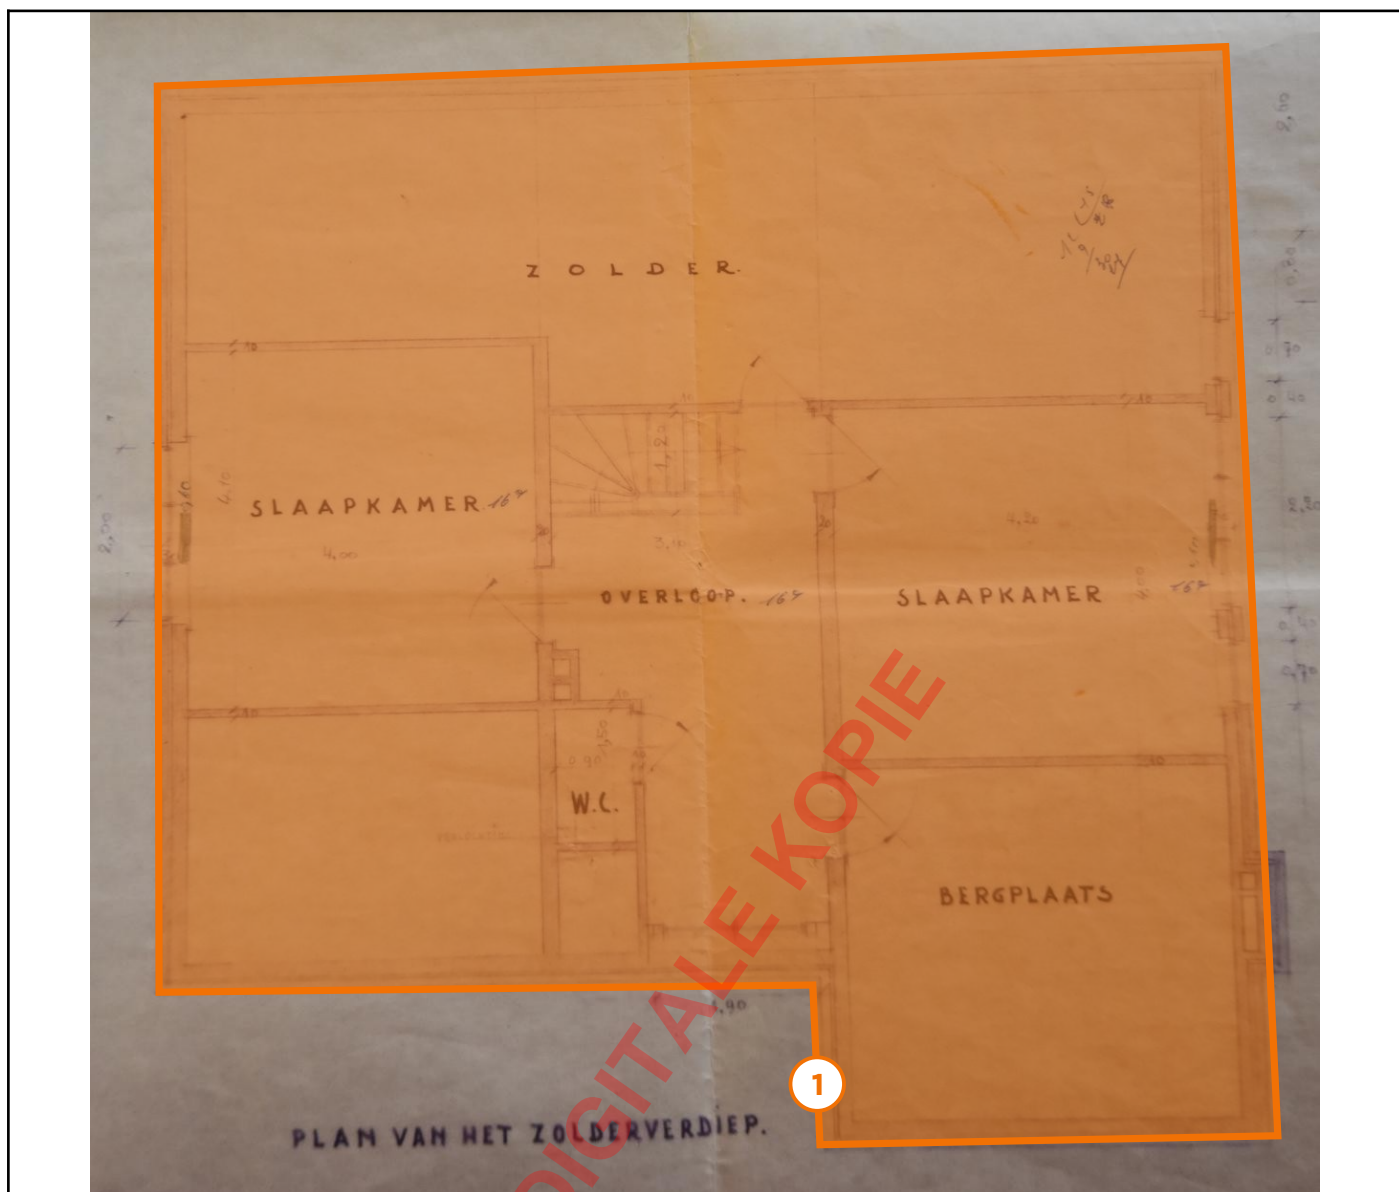
Plan 1.6: Grondplan +1

Beschrijving	Type	Actie
1. Leien - Dak	Asbestmateriaal	Verwijderen

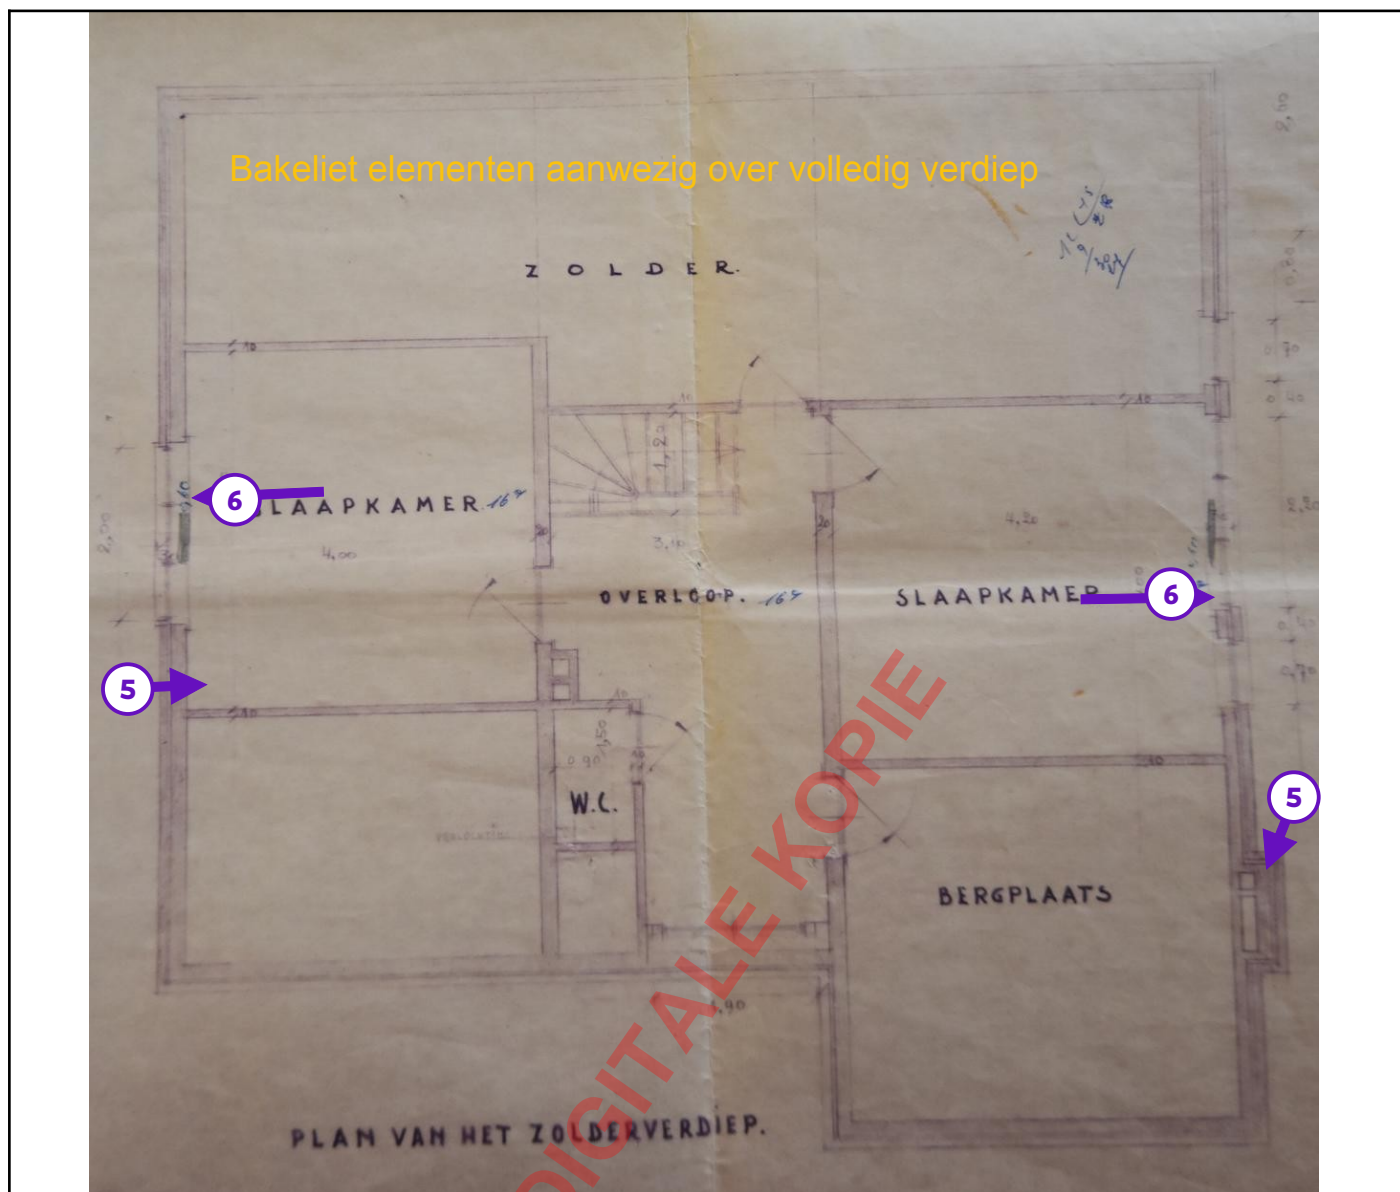
Plan 1.7: Grondplan +1

Beschrijving	Type	Actie
3. Elementen in bakeliet	Asbestmateriaal	Zorgvuldig beheren
5. Schouw(en) - Hoger dan 3,5 meter	Beperking	-
6. Gietijzeren/oudere radiatoren (Bouwjaar ongekend)	Advies	-

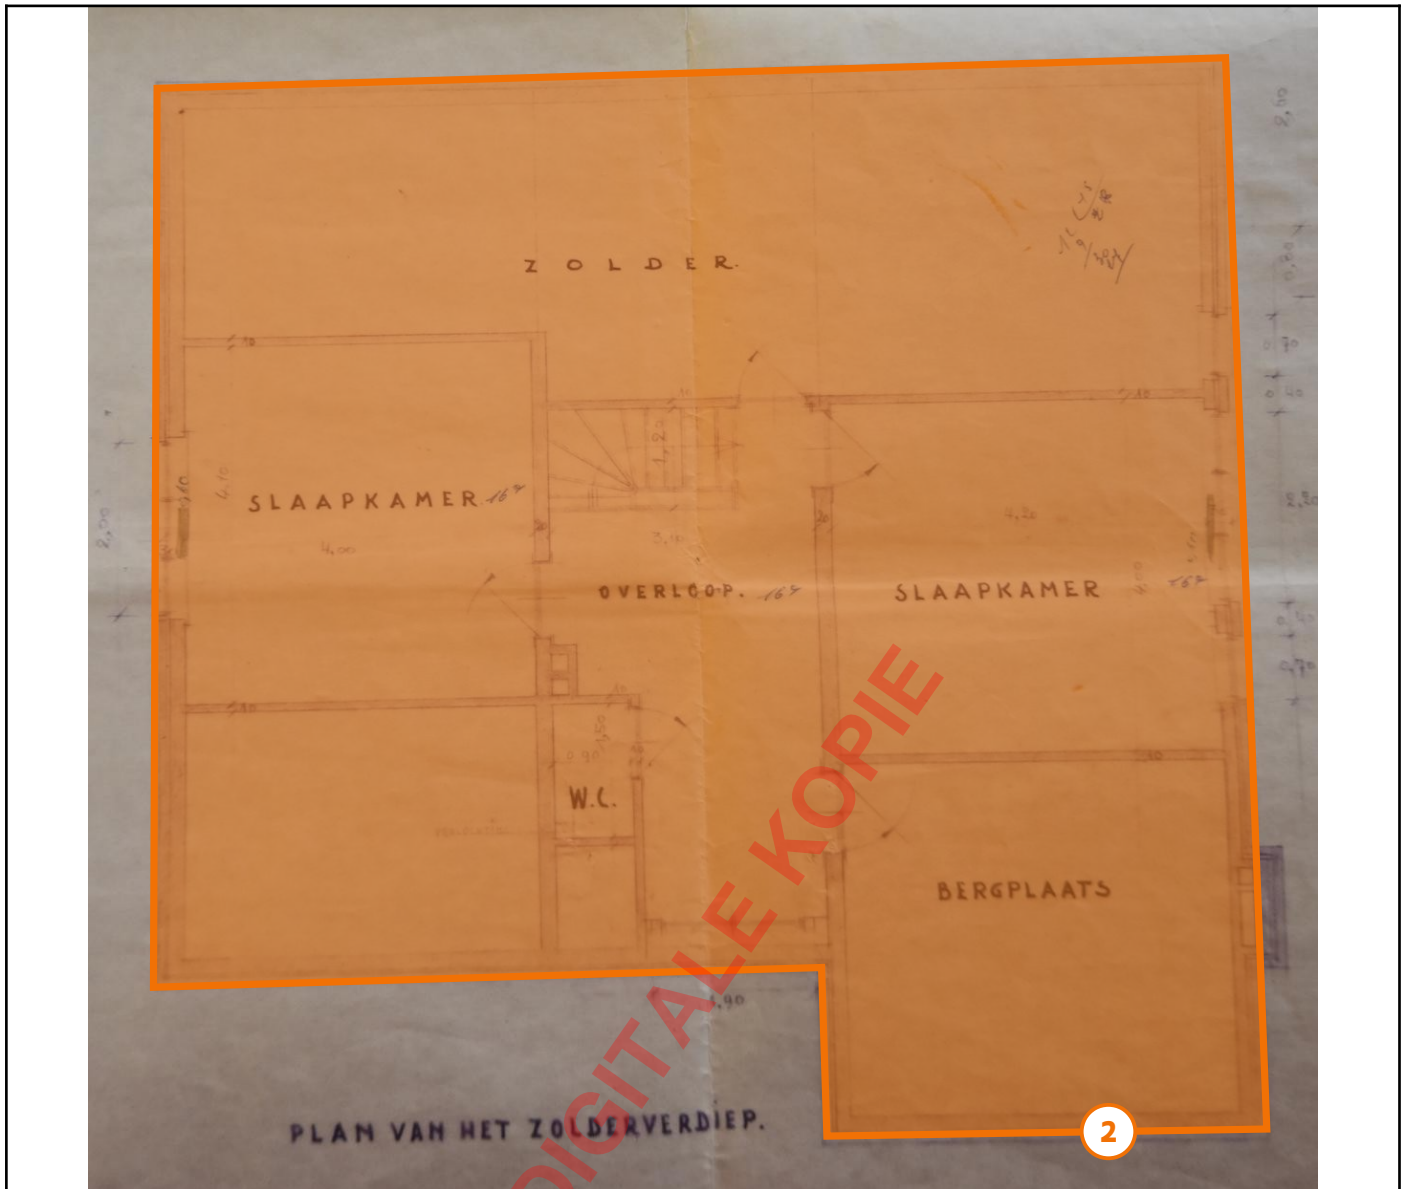
Plan 1.8: Grondplan +1

Beschrijving	Type	Actie
2. Onderdakplaten - Dak	Asbestmateriaal	Maatregelen nemen

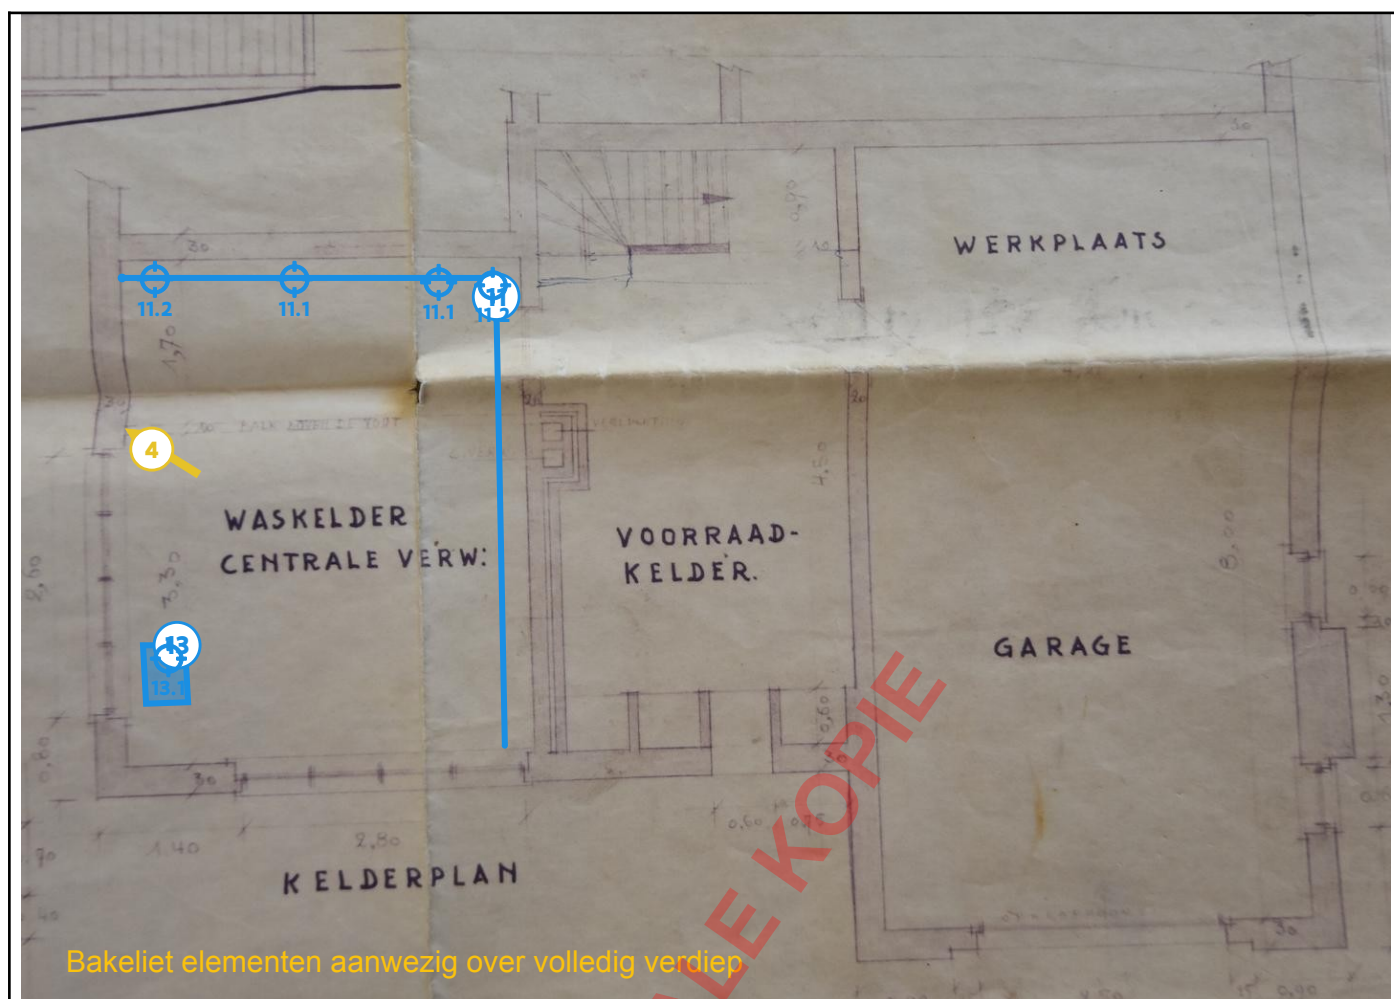
Plan 1.9: Grondplan Kelder

Beschrijving	Type	Actie
3. Elementen in bakeliet	Asbestmateriaal	Zorgvuldig beheren
4. Roetluik - Schouw aan CV-ketel	Asbestmateriaal	Zorgvuldig beheren
11. Leidingisolatie (Rechte stukken) - Kelder/garage	Geen asbest	-
11.1 Code: 112476 - 3 (rechte stukken)	Mengmonster	-
11.2 Code: 112476 - 4 (rBochten)	Mengmonster	-
13. Coating spoelbak - CV-ruimte/kelder	Geen asbest	-
13.1 Code: 112476 - 5	Puntmonster	-
