Asbestinventarisatetest

Franklin Rooseveltlaan 89, 9000 Gent

Attestnummer : 20260610-000458.000

Uitgegeven op : 10.06.2026

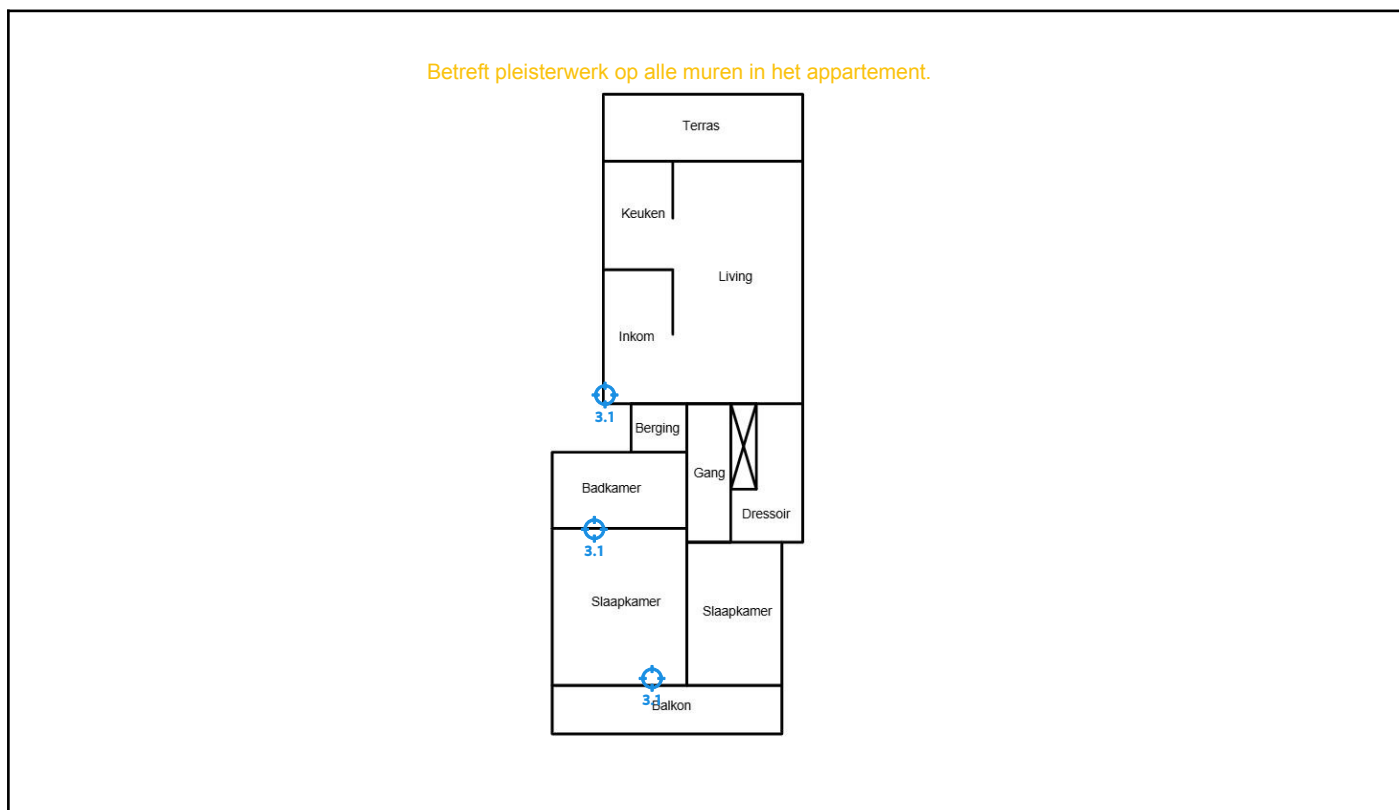
Plan 1.1: Grondplan

Beschrijving	Type	Actie
3. Pleisterwerk muren	Geen asbest	-
3.1 Code: MM01	Mengmonster	-

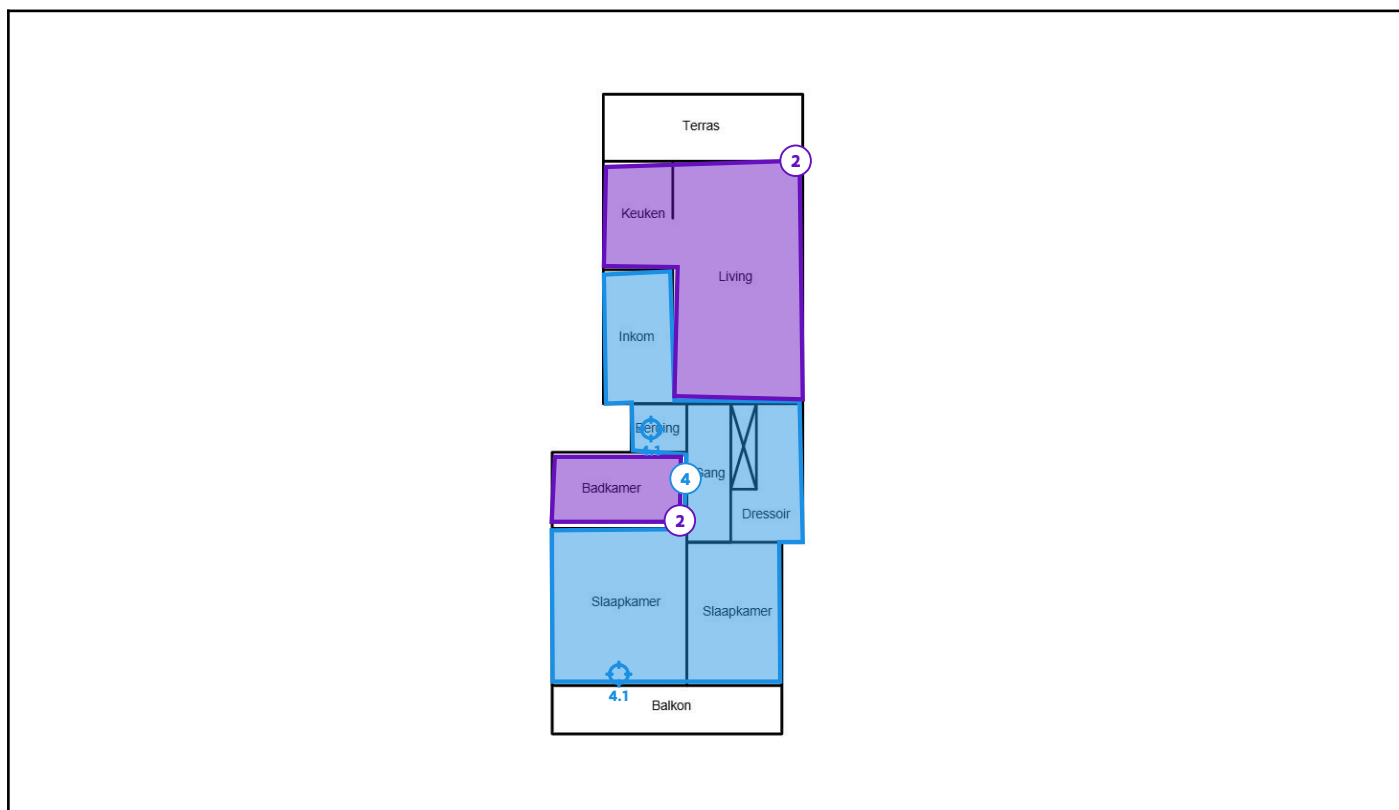
Plan 1.2: Grondplan - Plafonds

Beschrijving	Type	Actie
2. Verlaagde plafonds: gipskarton	Advies	-
4. Pleisterwerk plafonds	Geen asbest	-
4.1 Code: MM02	Mengmonster	-
