Asbestinventarisatetest

Gampelaeredreef 66, 9800 Deinze

Attestnummer : 20240812-000385.000

Uitgegeven op : 12.08.2024

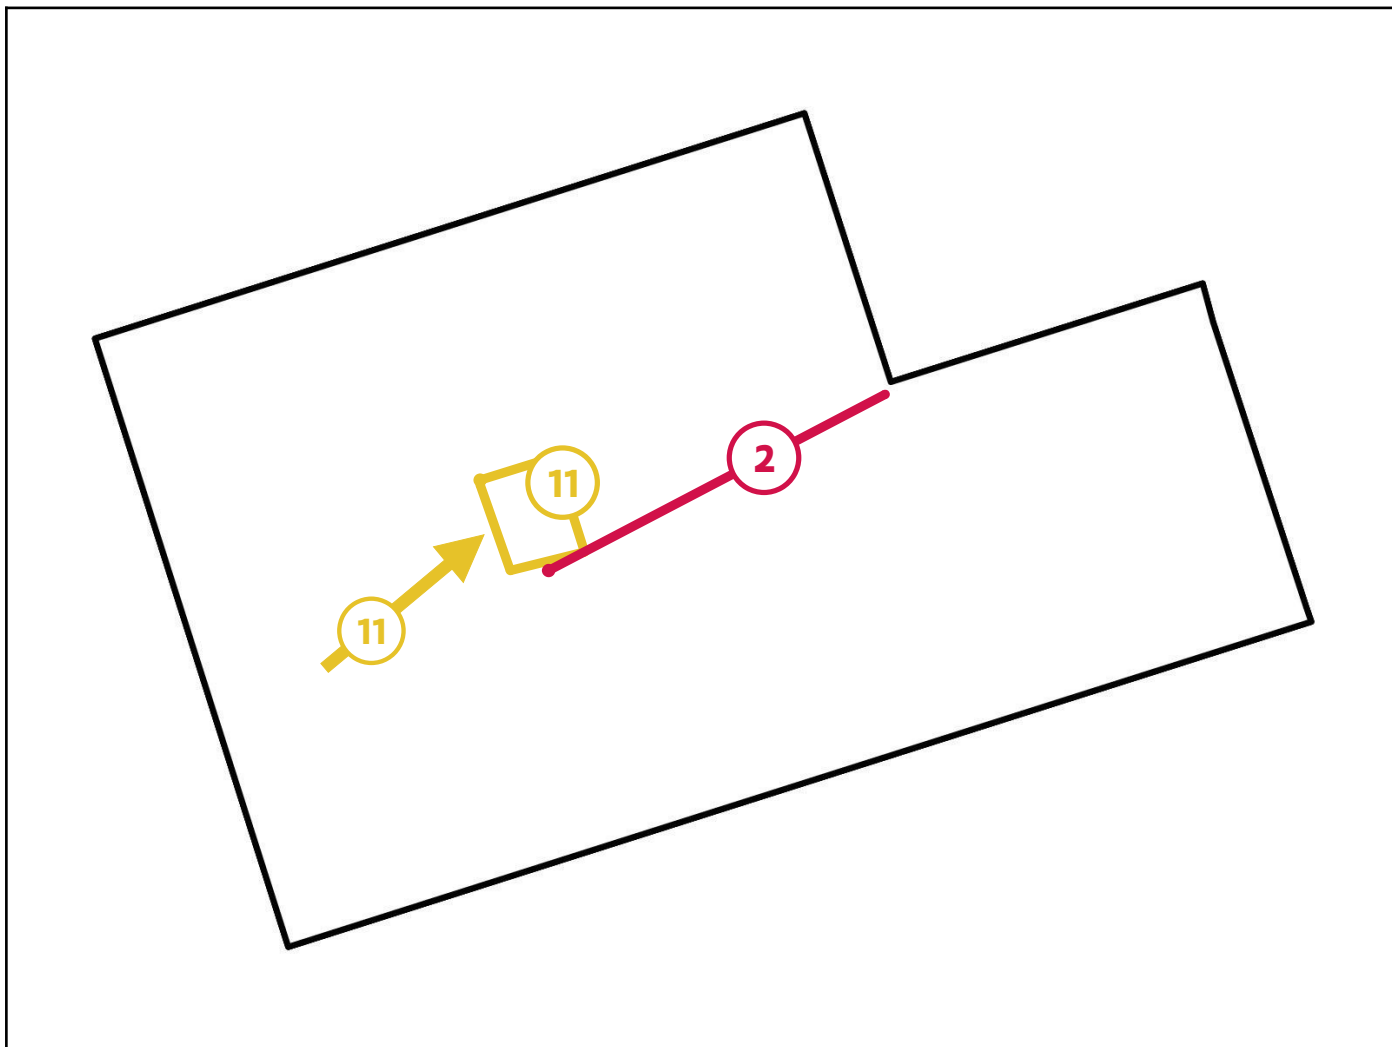
Plan 1.4: Hoofdgebouw zolder

| Beschrijving | Type | Actie |
|---|---|---|
| 11. rookgasbuizen op zolder | Asbestmateriaal | Zorgvuldig beheren |
