# Asbestinventarisatetest

's Gravenstraat 221, 9810 Nazareth-De Pinte

Attestnummer : 20260630-000067.000

Uitgegeven op : 30.06.2026

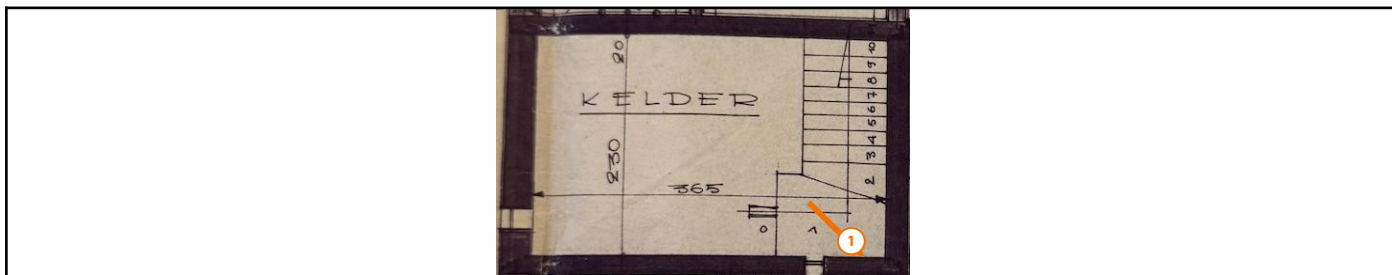
## Plan 1.1: Kelder

Beschrijving	Type	Actie
1. Cementbuis	Asbestmateriaal	<a href="#">Verwijderen</a>

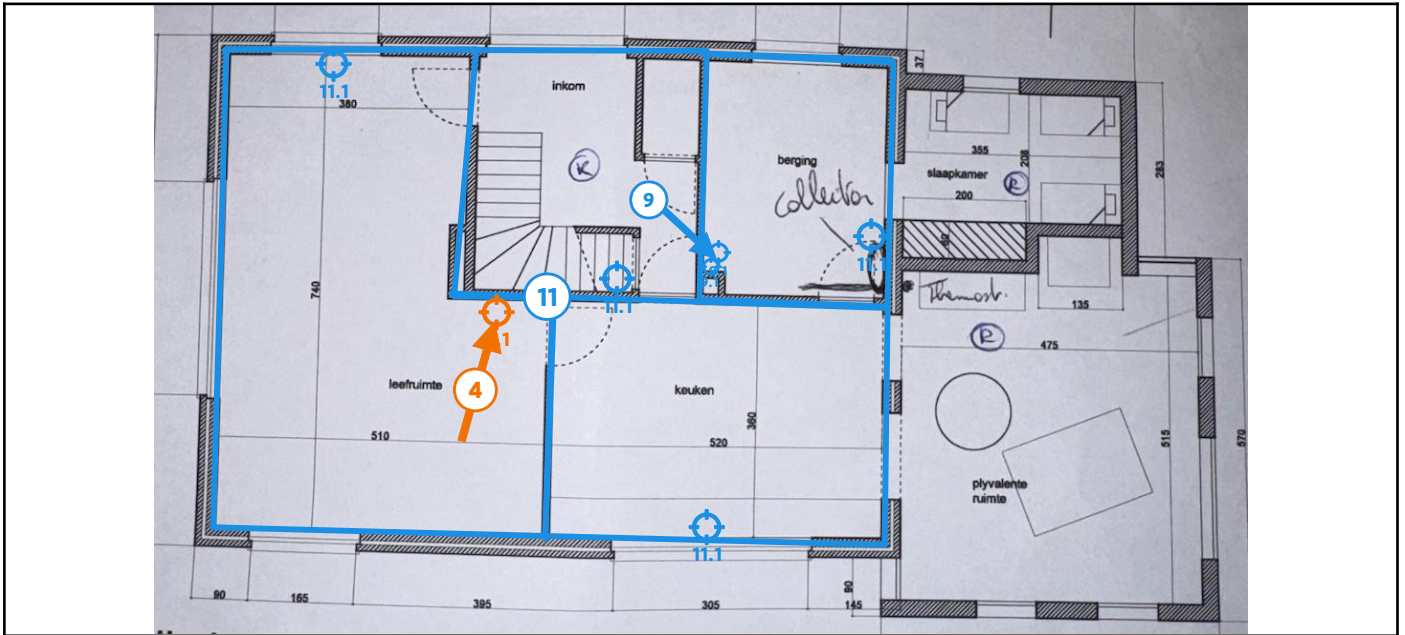
## Plan 1.2: V0

Beschrijving	Type	Actie
4. Kachelkoord	Asbestmateriaal	<a href="#">Verwijderen</a>
4.1 Code: PM08	Puntmonster	-
9. Cementering binnen	Geen asbest	-
9.1 Code: MM06	Mengmonster	-
11. Pleisterwerk wanden	Geen asbest	-
11.1 Code: MM01	Mengmonster	-

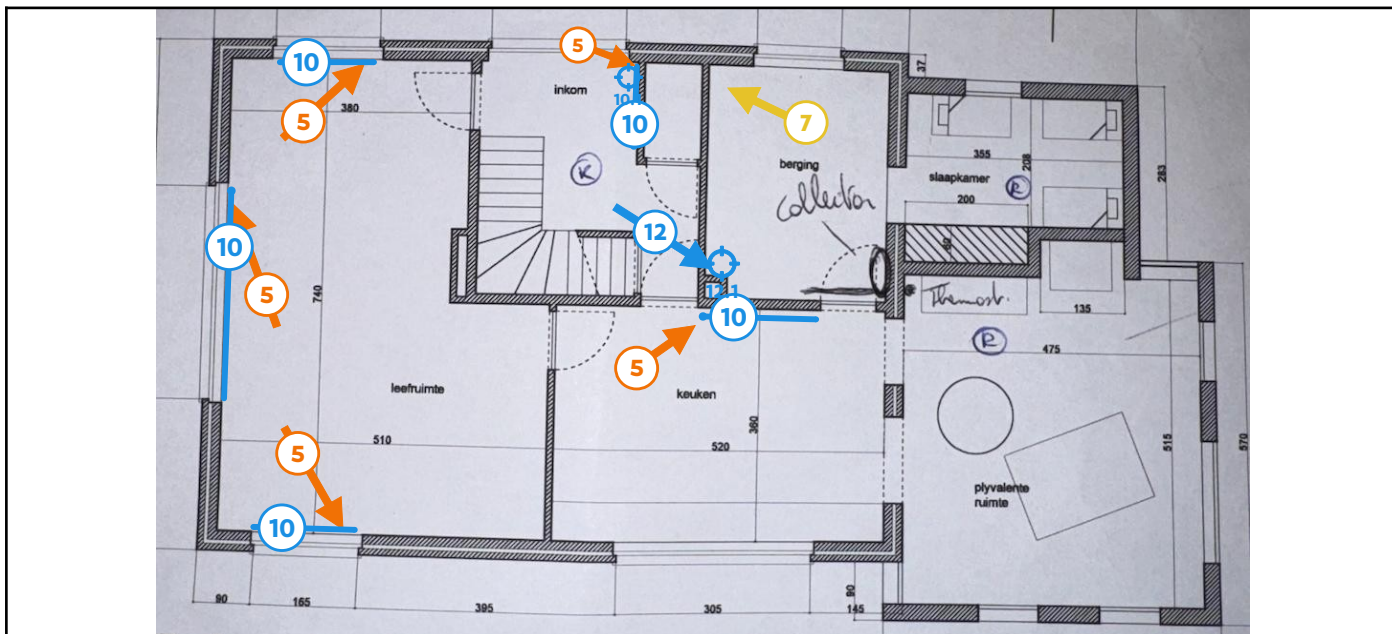
## Plan 1.4: V0

Beschrijving	Type	Actie
5. Bakeliet radiatorknop	Asbestmateriaal	Verwijderen
7. Bakeliet schakelkast	Asbestmateriaal	Zorgvuldig beheren
10. Vensterbank type massal	Geen asbest	-
10.1 Code: PM07	Puntmonster	-
12. Roetluik	Geen asbest	-
12.1 Code: PM05	Puntmonster	-

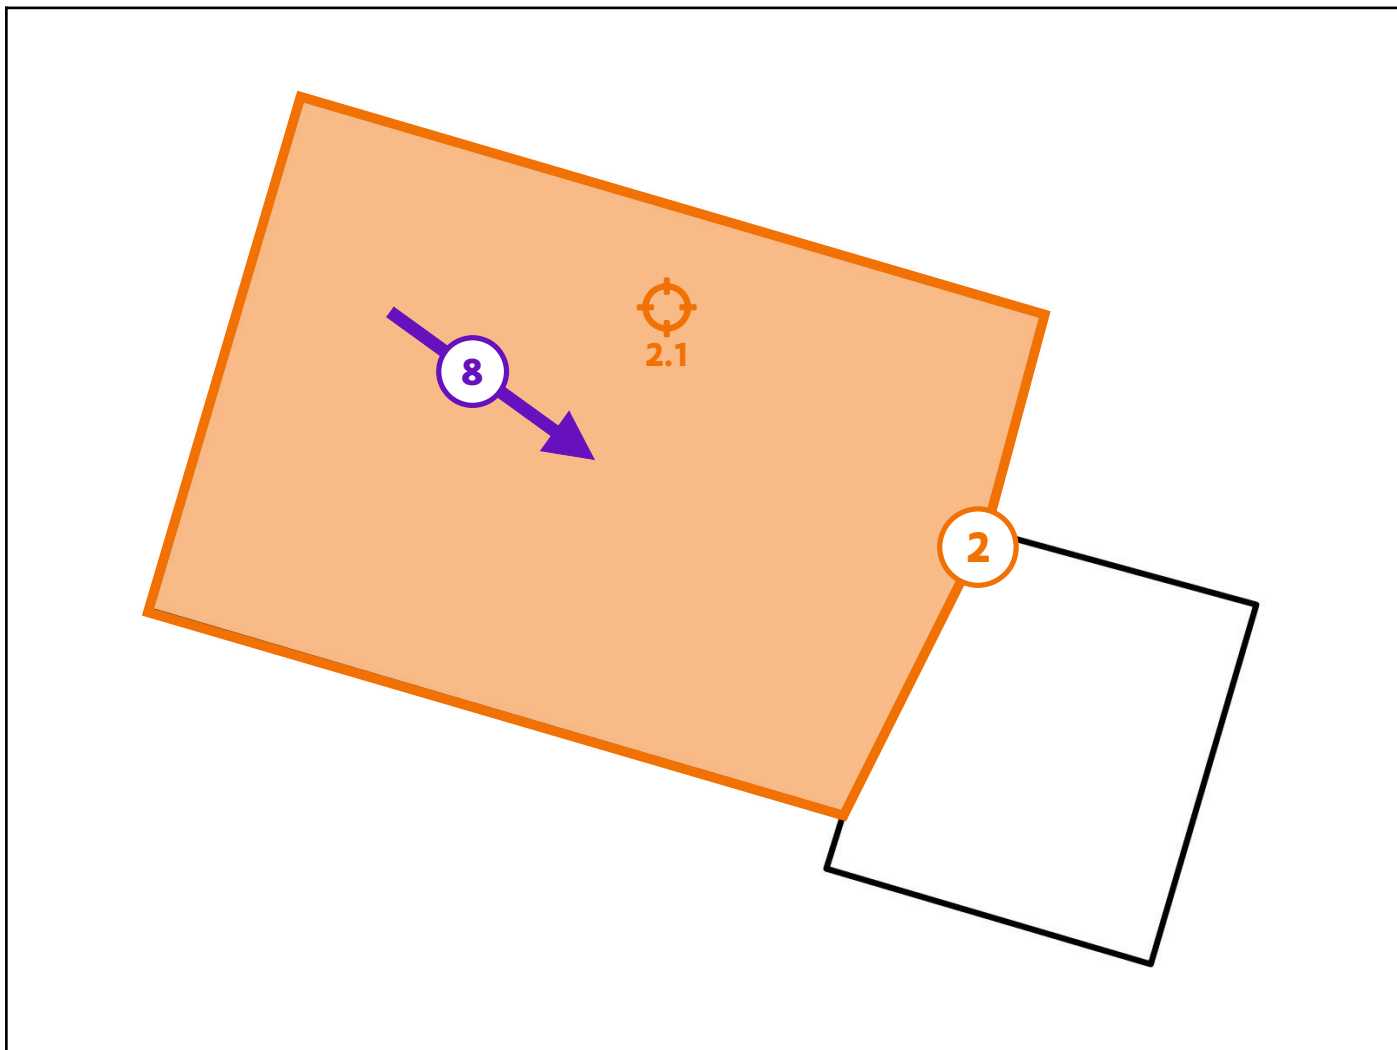
## Plan 1.8: Hoofdgebouw plan

Beschrijving	Type	Actie
2. Dak bestaande uit leien	Asbestmateriaal	<a href="#">Verwijderen</a>
2.1 Code: PM03	Puntmonster	-
8. Schouw	Beperking	-

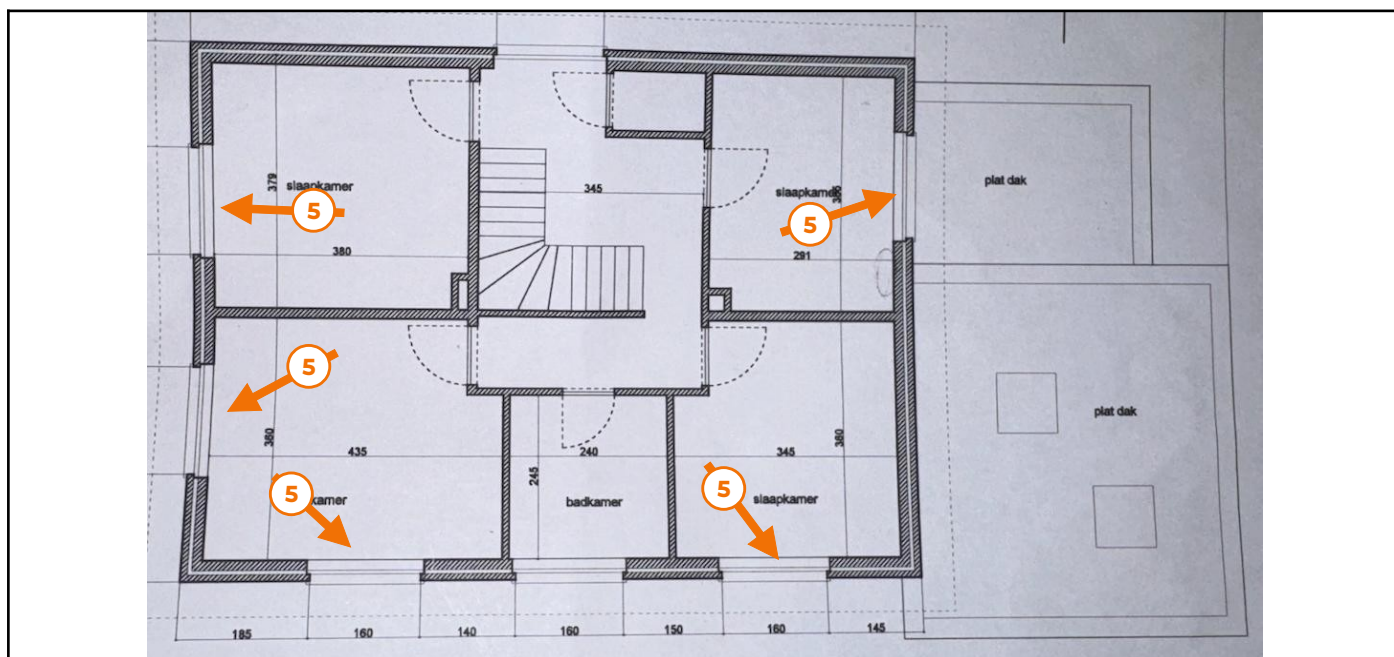
## Plan 1.9: V1

Beschrijving	Type	Actie
5. Bakeliet radiatorknop	Asbestmateriaal	<a href="#">Verwijderen</a>

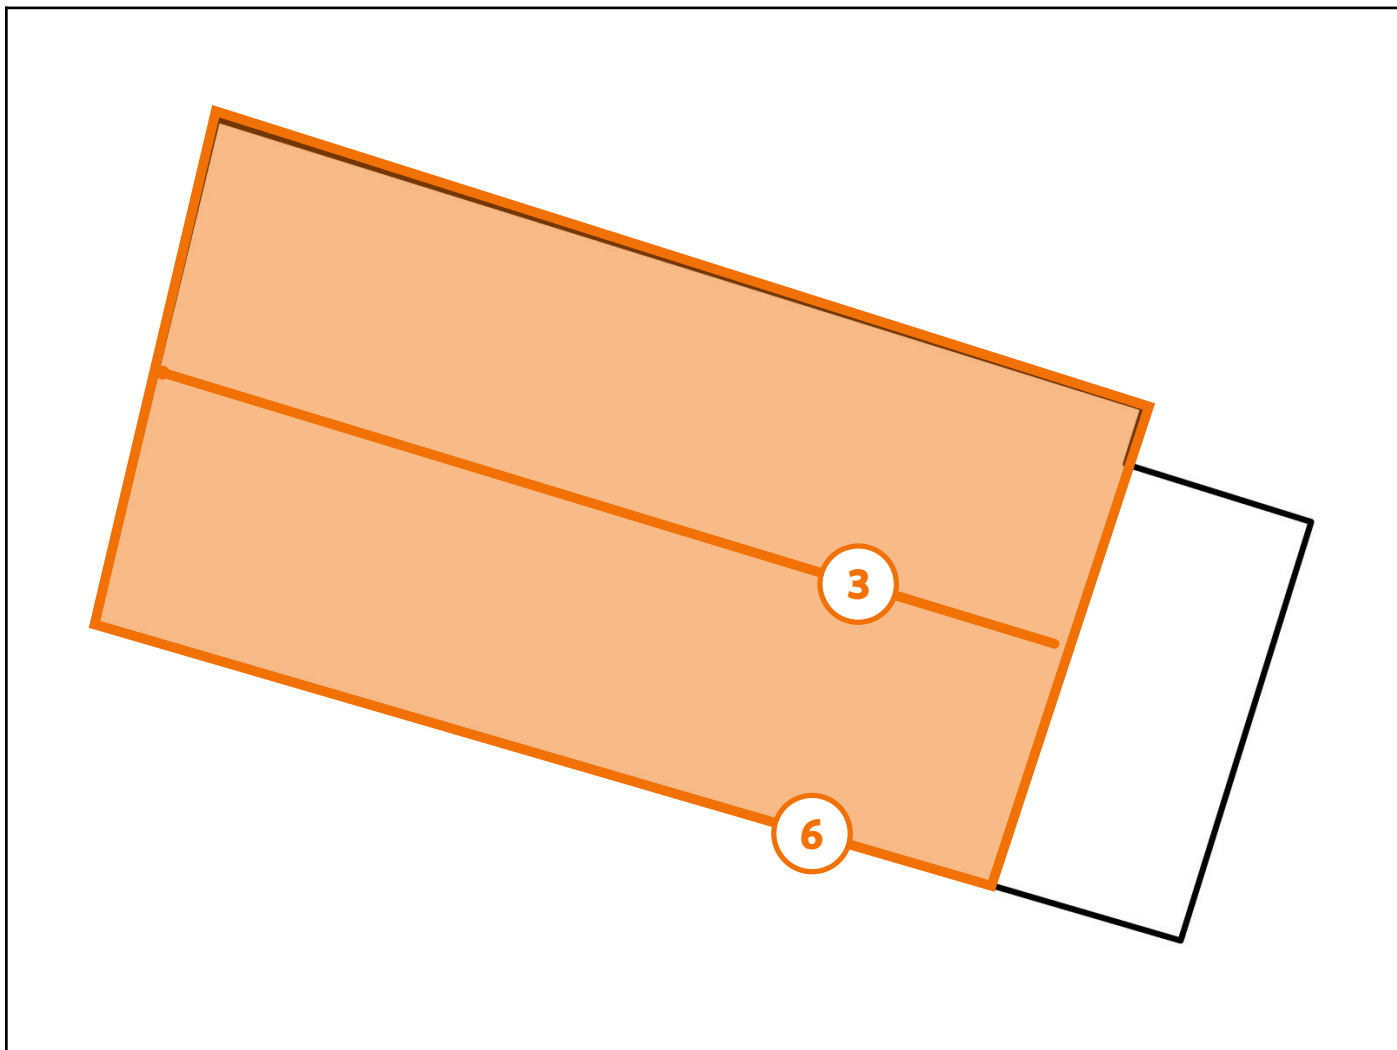
## Plan 2.2: Garage plan

Beschrijving	Type	Actie
3. Nokstukken	Asbestmateriaal	Verwijderen
6. Golfplaten	Asbestmateriaal	Verwijderen

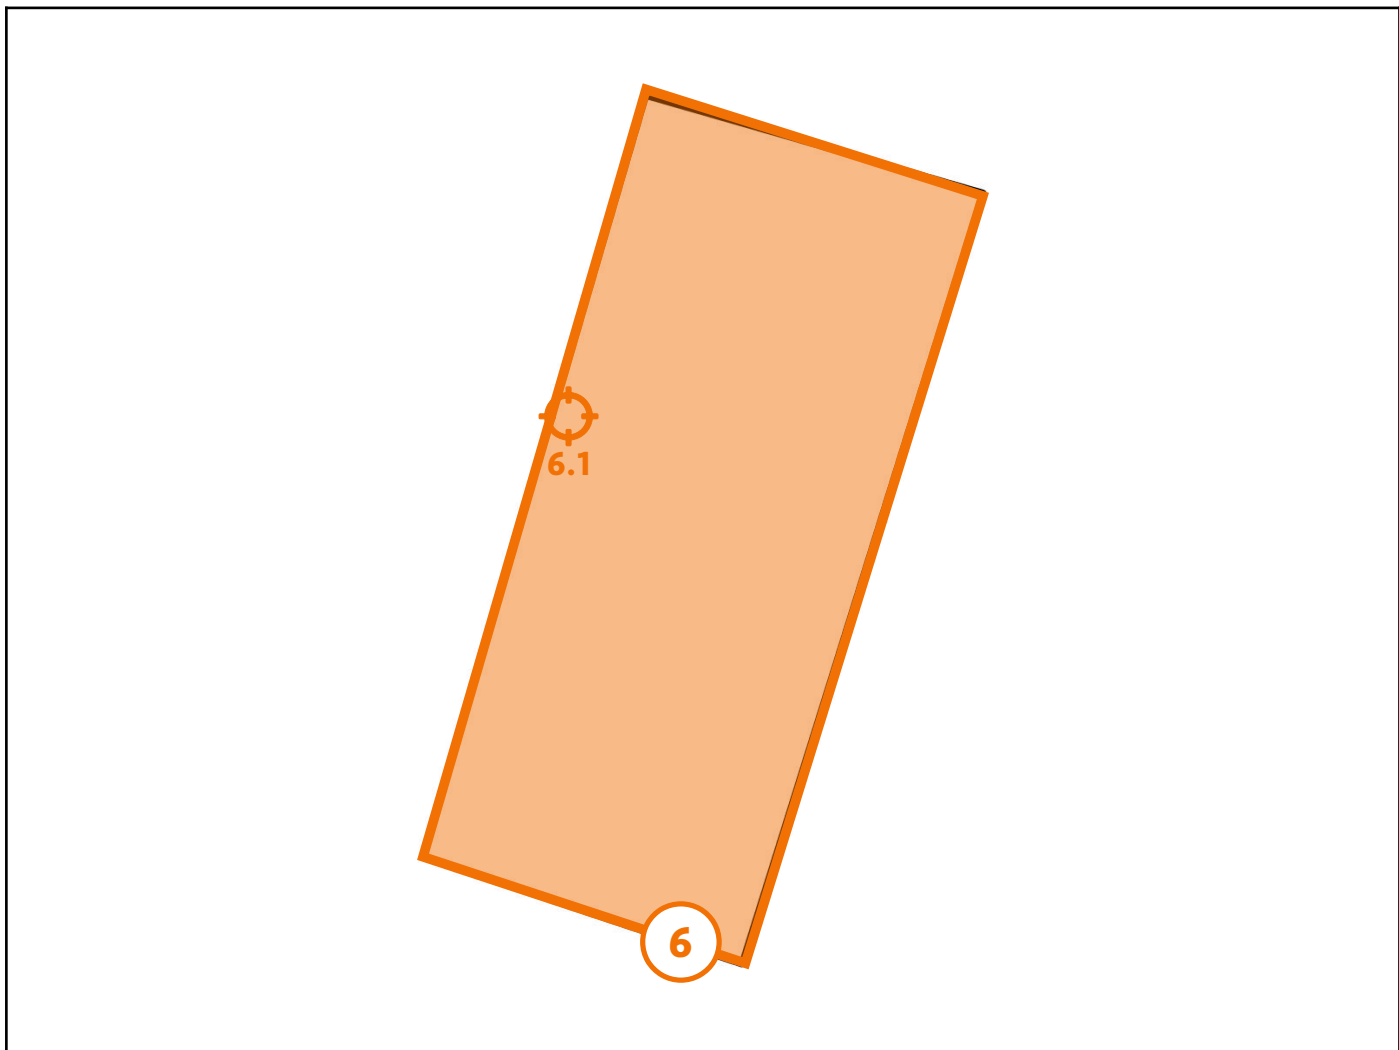
## Plan 4.1: Schuur plan

Beschrijving	Type	Actie
6. Golfplaten	Asbestmateriaal	<a href="#">Verwijderen</a>
6.1 Code: PM04	Puntmonster	-

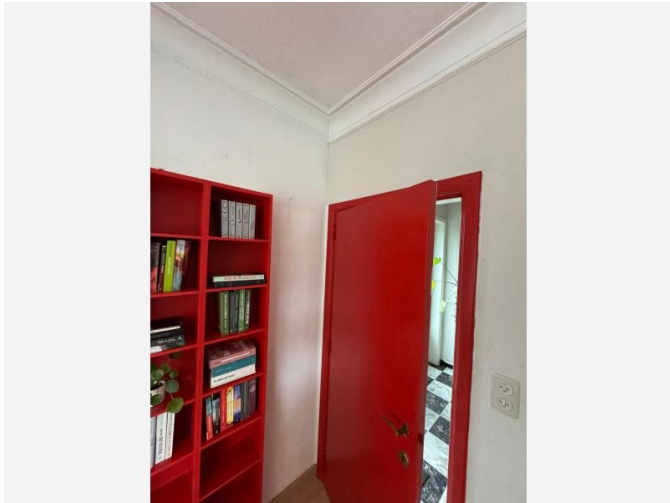
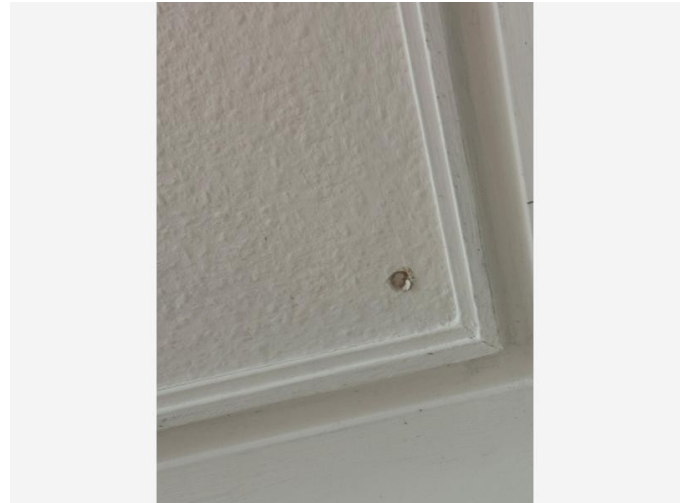
<b>Beschrijving</b>	Roetluik
<b>Omgeving</b>	Binnen
<b>Primaire drager</b>	HVAC infrastructuur en uitrusting
<b>Bindmiddel van materiaal</b>	Cement
<b>Gebondenheid op basis van bindmiddel</b>	Hecht
<b>Hoeveelheid (oppervlakte - dikte - aantal)</b>	• 0,20 m <sup>2</sup> - 1,00 cm - 1 stuk
<b>Totaal volume</b>	0,002 m <sup>3</sup>
<b>Identificatiemethode</b>	Een monstername door de asbestdeskundige met laboanalyse door een asbestlabo.
<b>Destructieve handeling voor identificatie</b>	Nee
<b>Opmerking</b>	De hoeveelheid is een zo nauwkeurig mogelijke opmeting. Hieraan kunnen evenwel geen rechten worden ontleend.
