# Asbestinventarisatetest

Kerkstraat 28, 9070 Destelbergen

Attestnummer : 20260330-000213.000

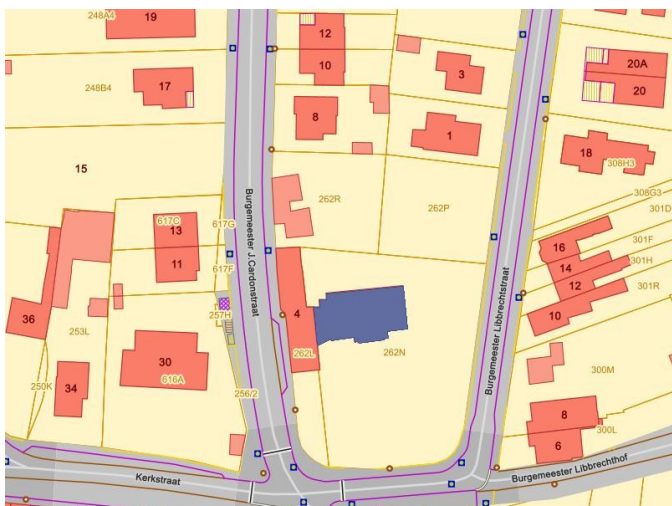
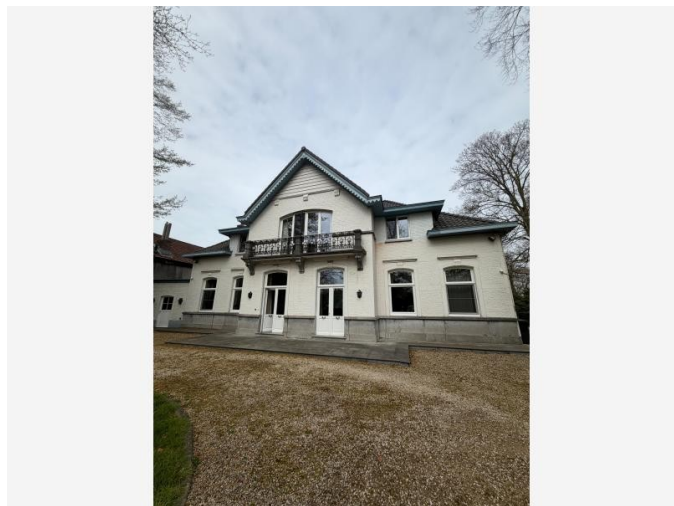
## Zone 1: Woning

Tijdens de inspectie vastgesteld:

- 0 Asbestmaterialen
- 0 Beperkingen
- 0 Uitsluitingen
- 0 Roerende goederen
- 0 Puin, steenslag, (water)bodem
- 1 Advies
- 1 Geen asbest

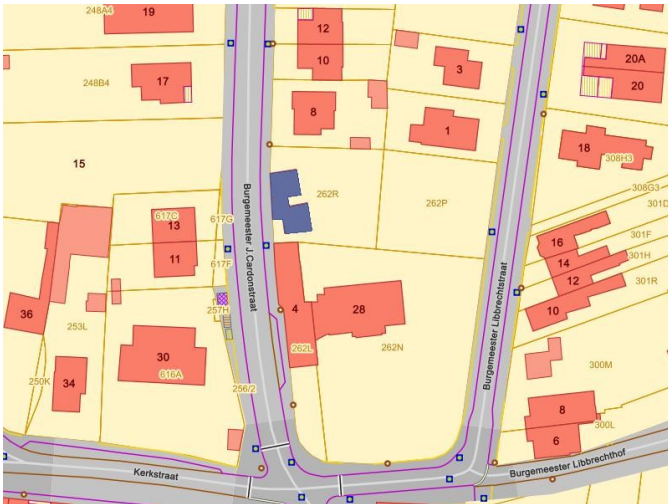
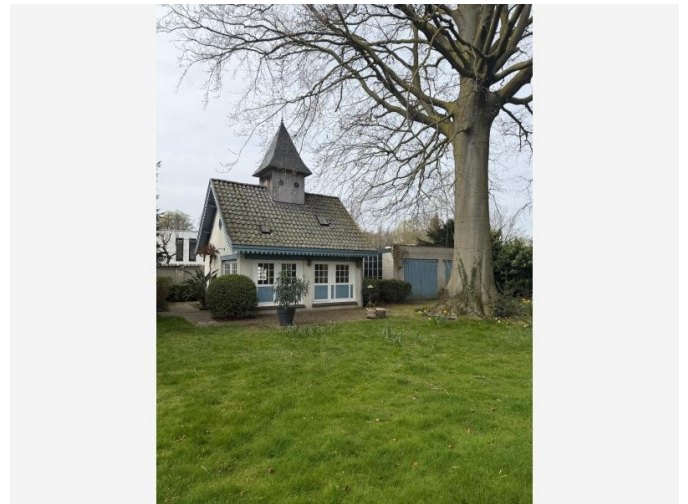
## Zone 2: Garage+tuinhuis

Tijdens de inspectie vastgesteld:

- 0 Asbestmaterialen
- 0 Beperkingen
- 0 Uitsluitingen
- 0 Roerende goederen
- 0 Puin, steenslag, (water)bodem
- 0 Adviezen
- 0 Geen asbest
