# Asbestinventarisatattest

Jules Daemsstraat 39, 9800 Deinze

Attestnummer : 20260608-000440.000

Uitgegeven op : 08.06.2026

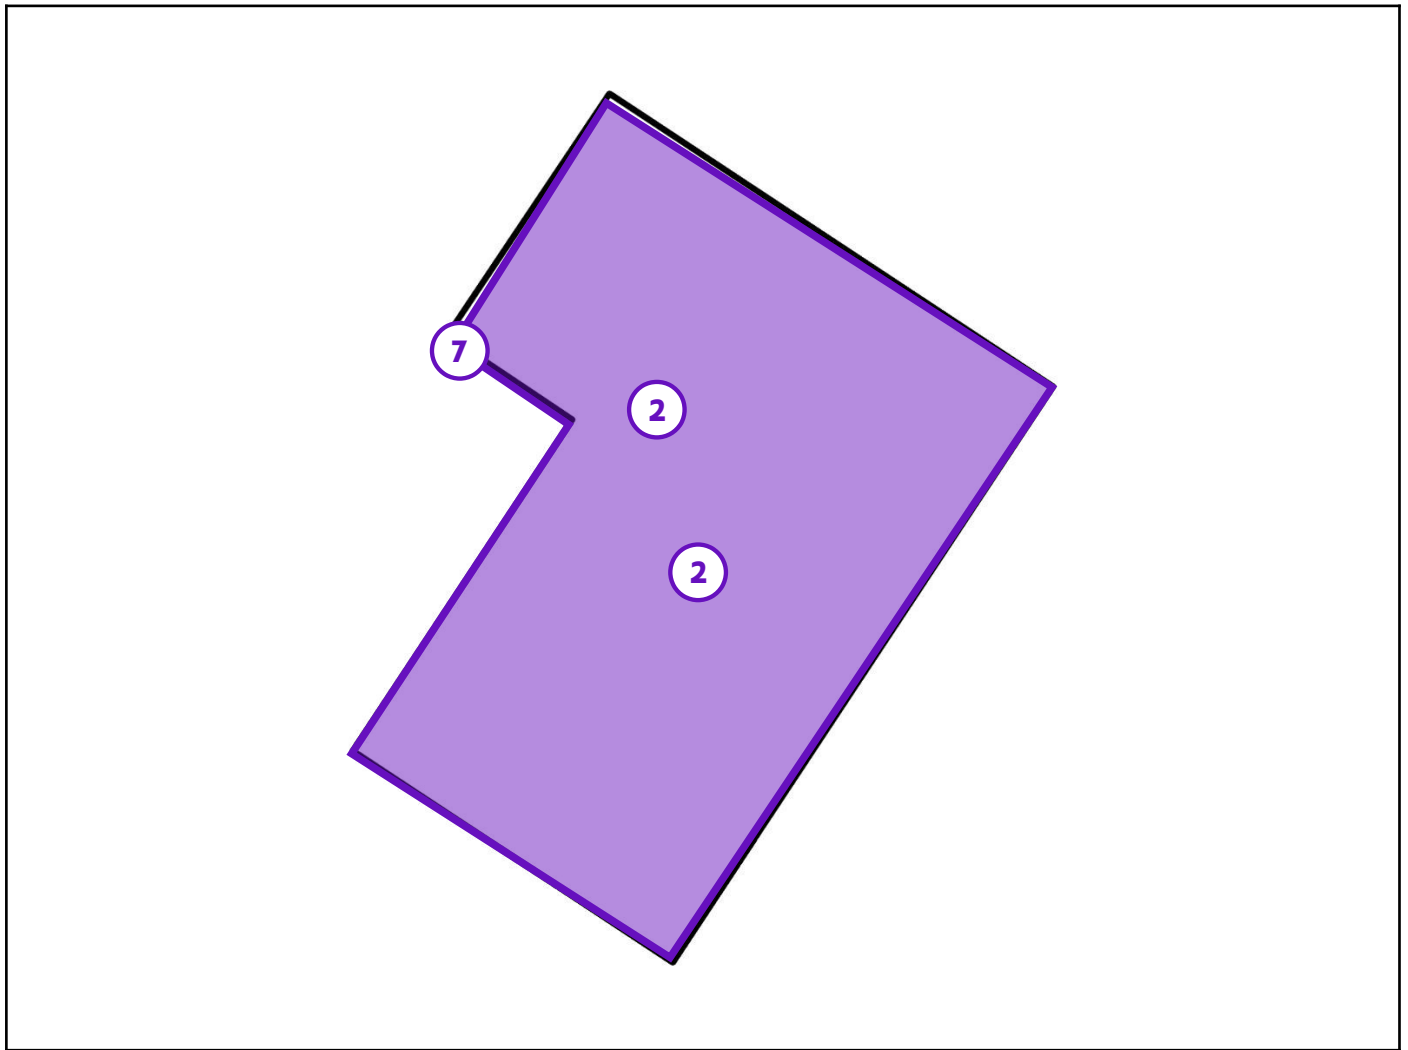
## Plan 1.1: Hoofdgebouw

| Beschrijving | Type | Actie |
|---|---|---|
| 1. Onderdak (hoofdgebouw/onderdakplaat type menuiserie) | Asbestmateriaal | Zorgvuldig beheren |
