# Asbestinventarisatetest

Aelmeersstraat 1, 9070 Destelbergen

Attestnummer : 20260713-000425.000

Uitgegeven op : 13.07.2026

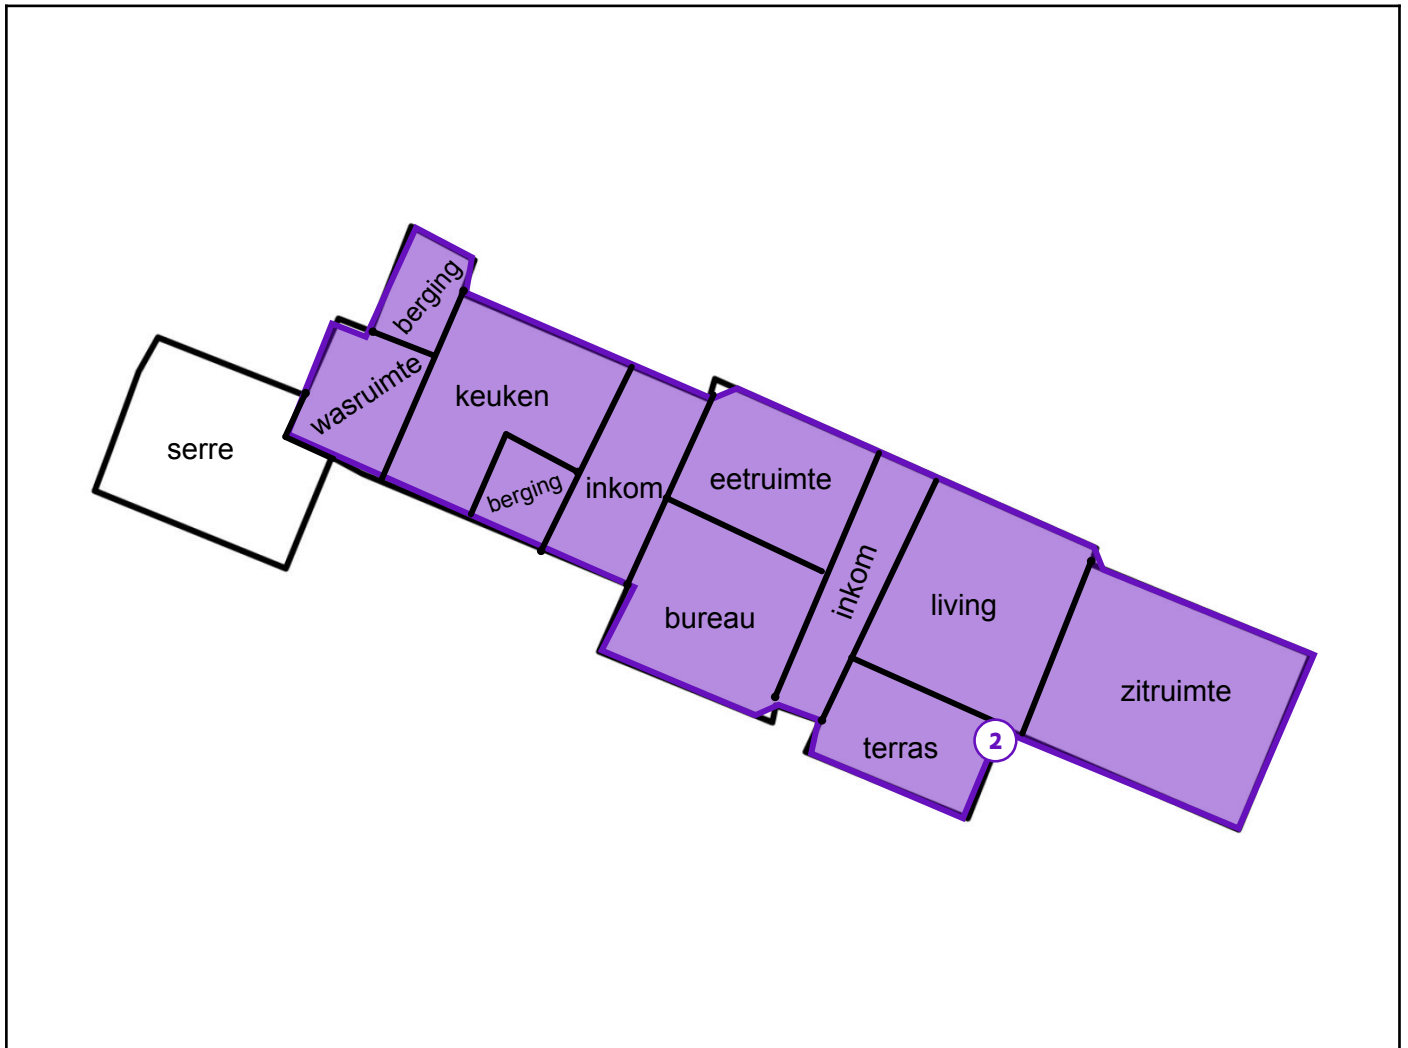
## Plan 1.3: Gelijkvloers - Plafonds

| Beschrijving | Type | Actie |
|---|---|---|
| 2. Verlaagde plafonds: hout/pvc/gipskarton | Advies | - |

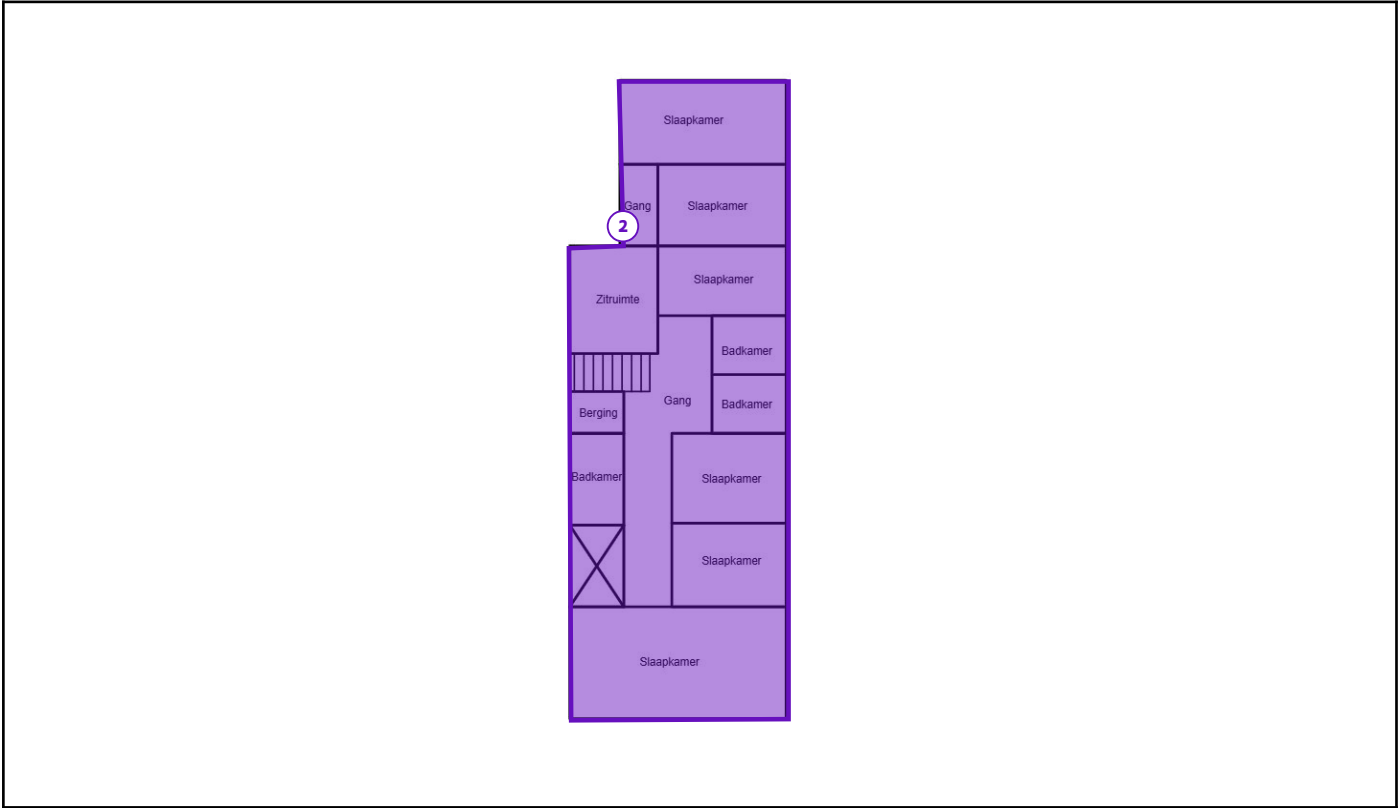
# Plan 1.5: Eerste verdieping - Plafonds

| Beschrijving | Type | Actie |
|---|---|---|
| 2. Verlaagde plafonds: hout/pvc/gipskarton | Advies | - |

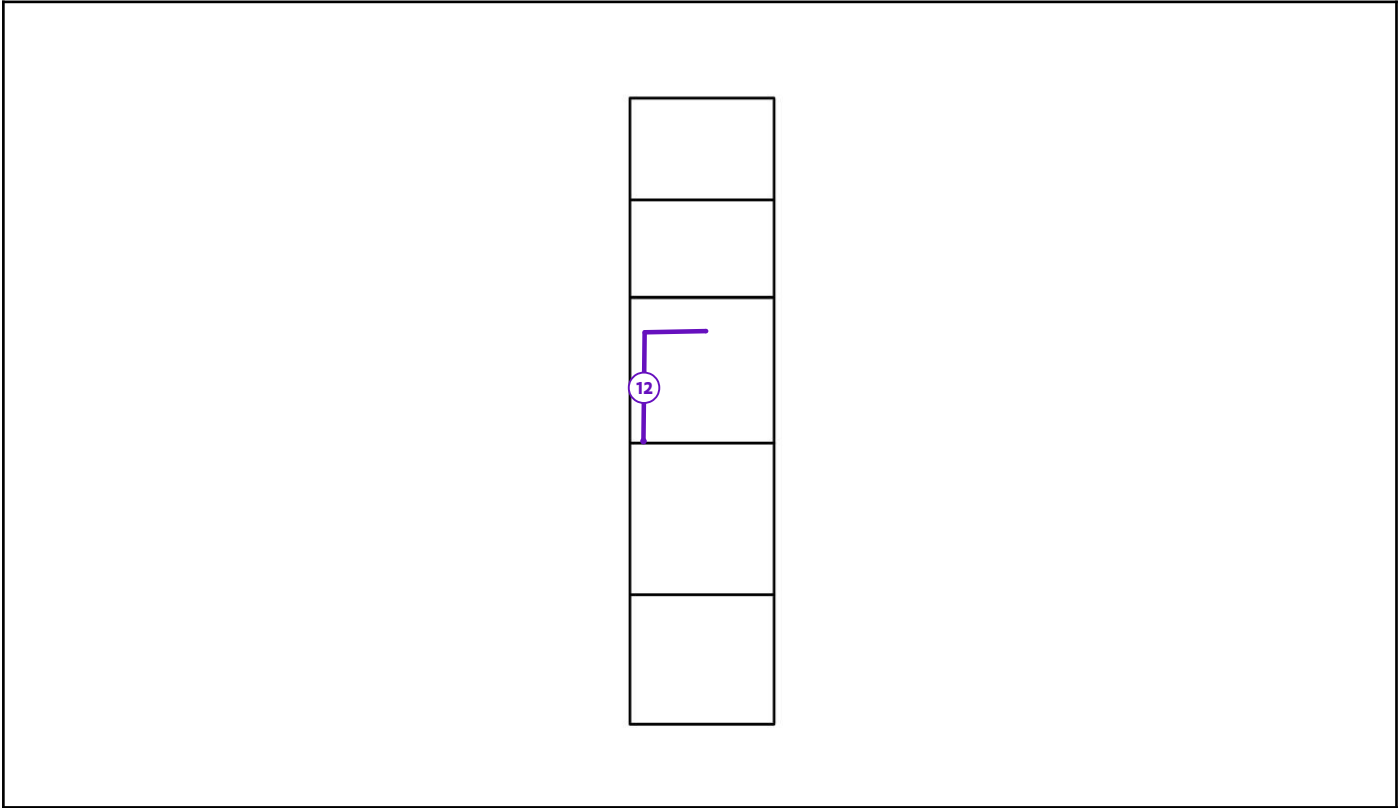
# Plan 1.6: Zolder hoofdgebouw

| Beschrijving | Type | Actie |
|---|---|---|
| 12. Leidingisolatie (niet asbestverdacht) | Overige ruimte of materiaal | - |

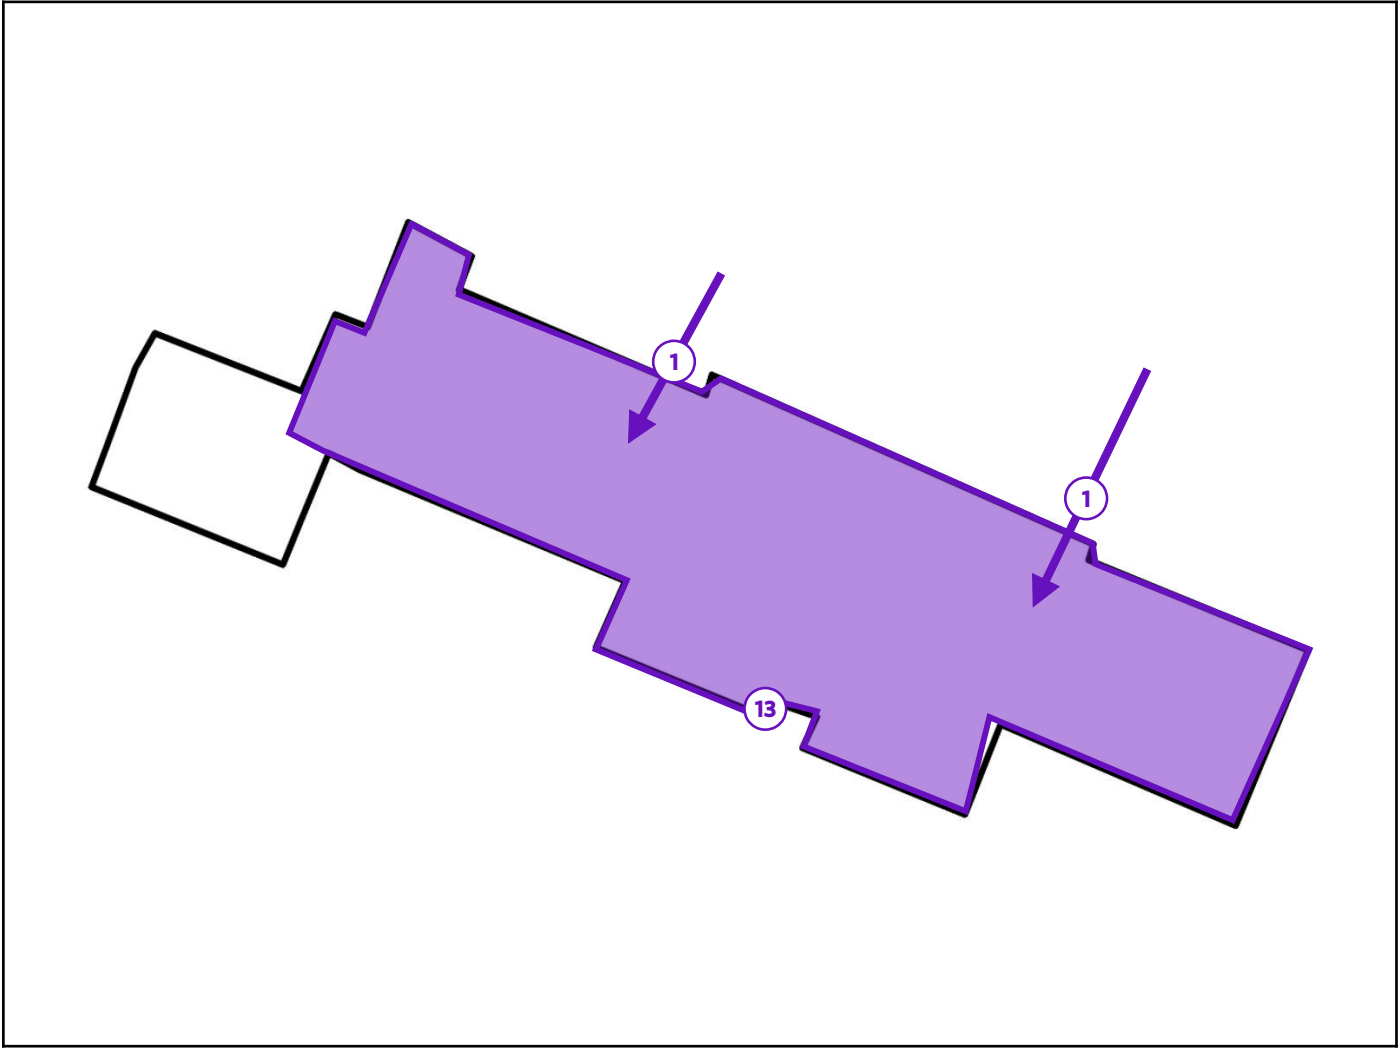
# Plan 1.7: Dak

| Beschrijving | Type | Actie |
|---|---|---|
| 13. Hoofdgebouw: Onderdak niet asbestverdacht | Overige ruimte of materiaal | - |
