# Asbestinventarisatattest

Oude Pontweg 8, 9831 Sint-Martens-Latem

Attestnummer : **20230407-000243.000**

Uitgegeven op : **07.04.2023**

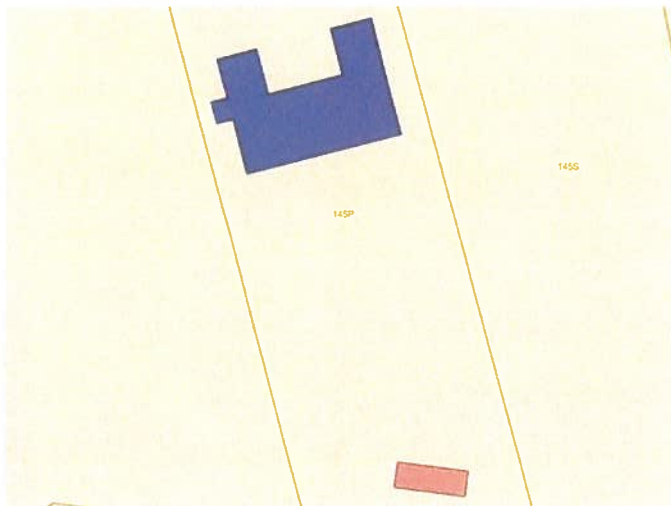
## Zone 1: Hoofdgebouw

- 1 Asbestmateriaal**
- 0 Beperking
- 0 Uitsluiting
- 0 Roerend goed
- 0 Puin, steenslag, (water)bodem
- 2 Advies**
- 2 Geen asbest**

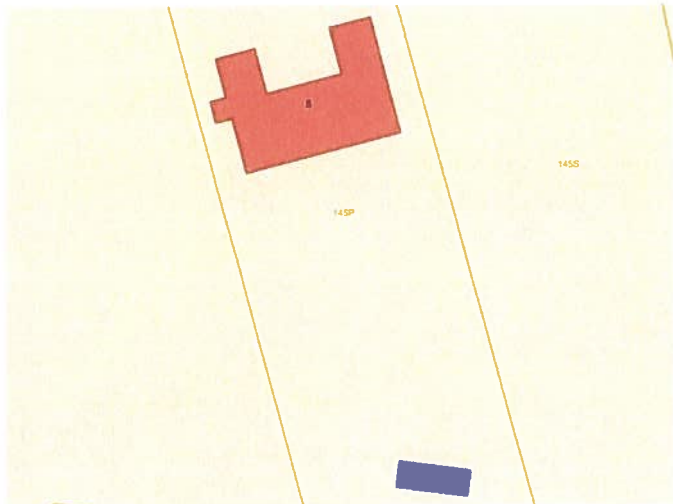
## Zone 2: Bijgebouw

- 0 Asbestmaterialen
- 0 Beperkingen
- 0 Uitsluitingen
- 0 Roerende goederen
- 0 Puin, steenslag, (water)bodem
- 1 Adviezen**
- 0 Geen asbest
