# Asbestinventarisatetest

Berkenlaan 5, 9090 Merelbeke-Melle

Attestnummer : **20260819-000325.000**

Uitgegeven op : **19.08.2026**

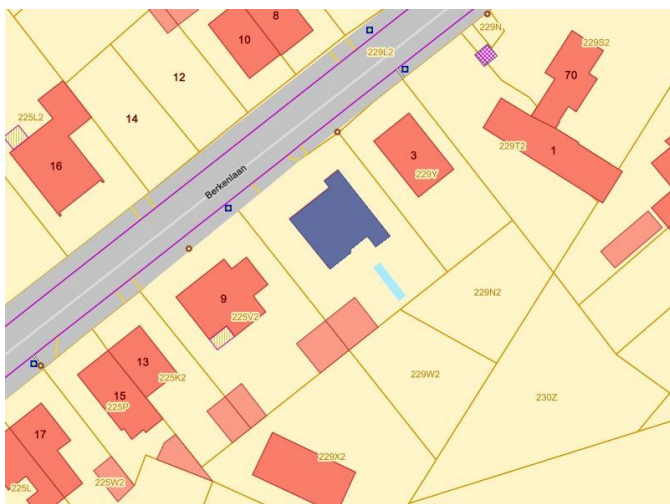
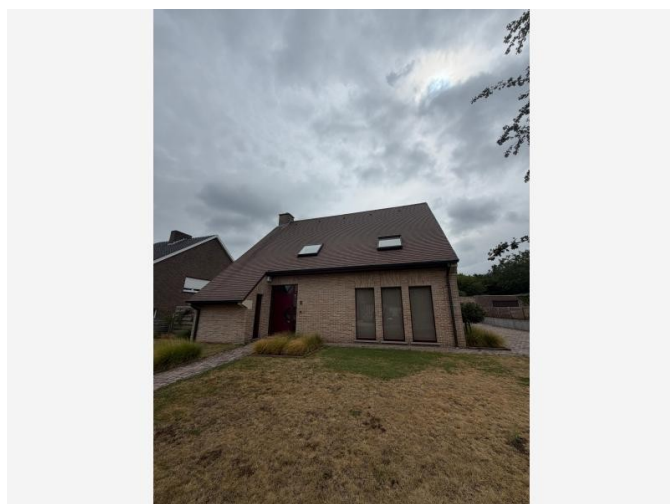
## Zone 1: Woning

- 0 Asbestmaterialen
- 0 Beperkingen
- 0 Uitsluitingen
- 0 Roerende goederen
- 0 Puin, steenslag, (water)bodem
- 1 Advies
- 1 Geen asbest

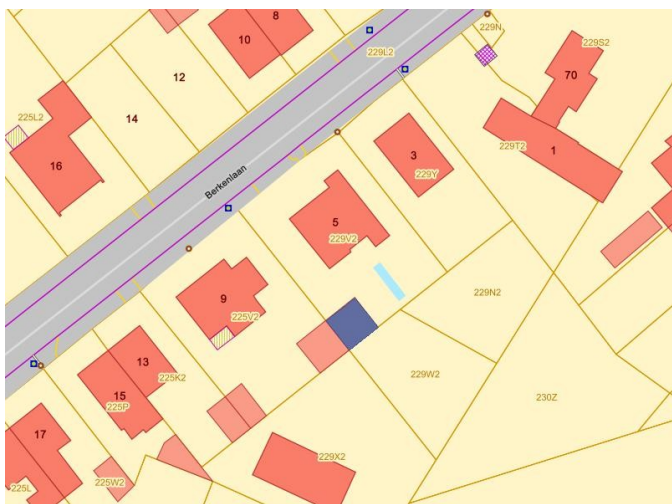
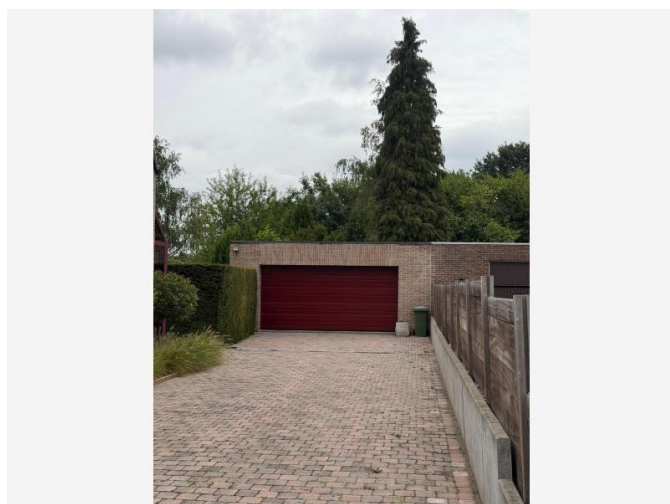
## Zone 2: Garage

- 0 Asbestmaterialen
- 0 Beperkingen
- 0 Uitsluitingen
- 0 Roerende goederen
- 0 Puin, steenslag, (water)bodem
- 0 Adviezen
- 0 Geen asbest
