# Asbestinventarisatetest

Karmstraat 22, 9800 Deinze

Attestnummer : **20260804-000377.000**

Uitgegeven op : **04.08.2026**

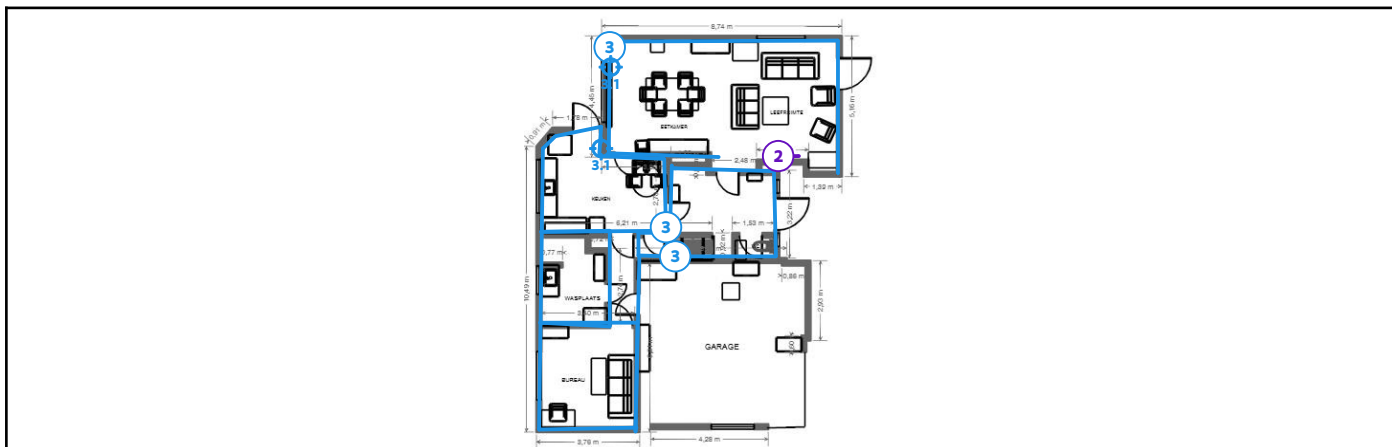
## Plan 1.2: gelijkvloers

| Beschrijving | Type | Actie |
|---|---|---|
| 3.1 Code: S1 Pleister muur | Mengmonster | - |

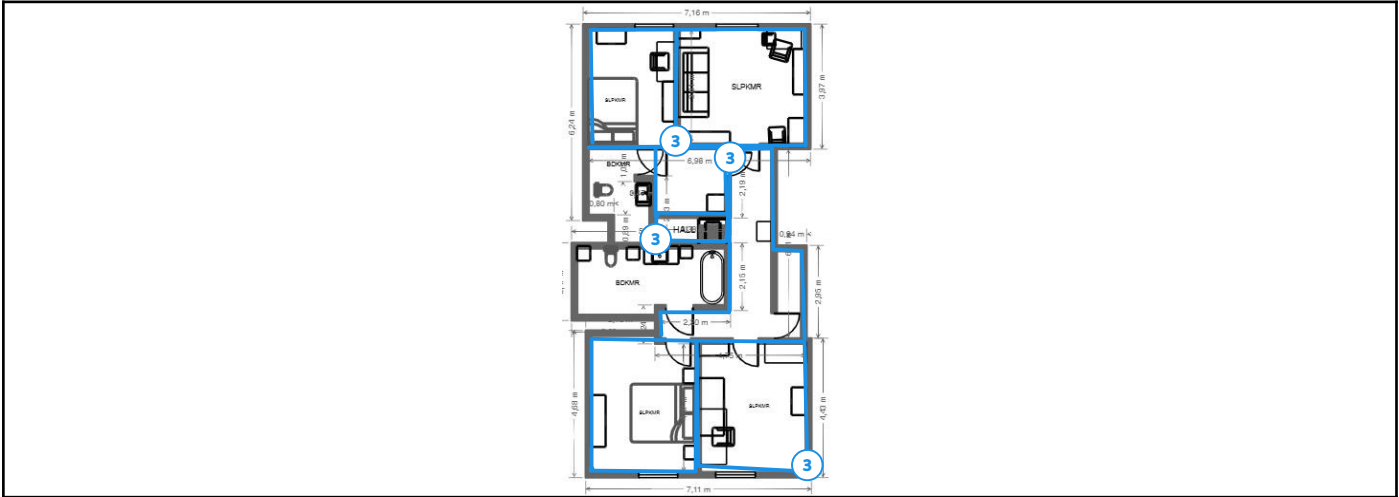
# Plan 1.3: verdieping

| Beschrijving | Type | Actie |
|---|---|---|
| 1. Schouw | Beperking | - |
