# Asbestinventarisatetest

Dendermondse Steenweg 4, 9080 Lochristi

Attestnummer : 20260901-000317.000

**Asbestveilig** (maar niet asbestvrij)

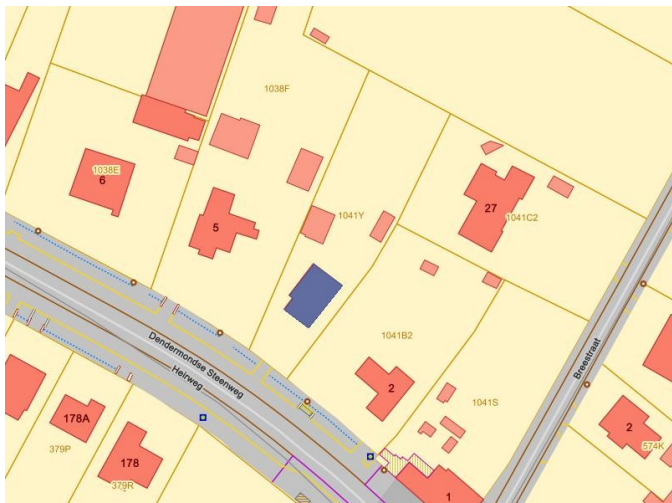
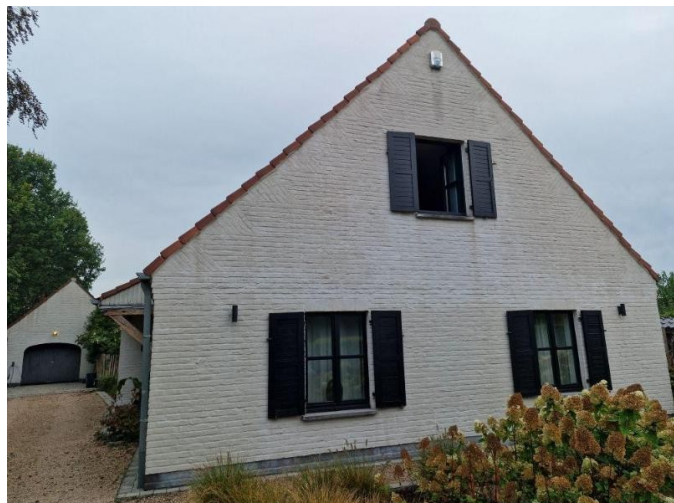
## Zone 1: Woning

- 1 **Asbestmateriaal**
- 1 **Beperking**
- 0 **Uitsluitingen**
- 0 **Roerende goederen**
- 0 **Puin, steenslag, (water)bodem**
- 1 **Advies**
- 2 **Geen asbest**

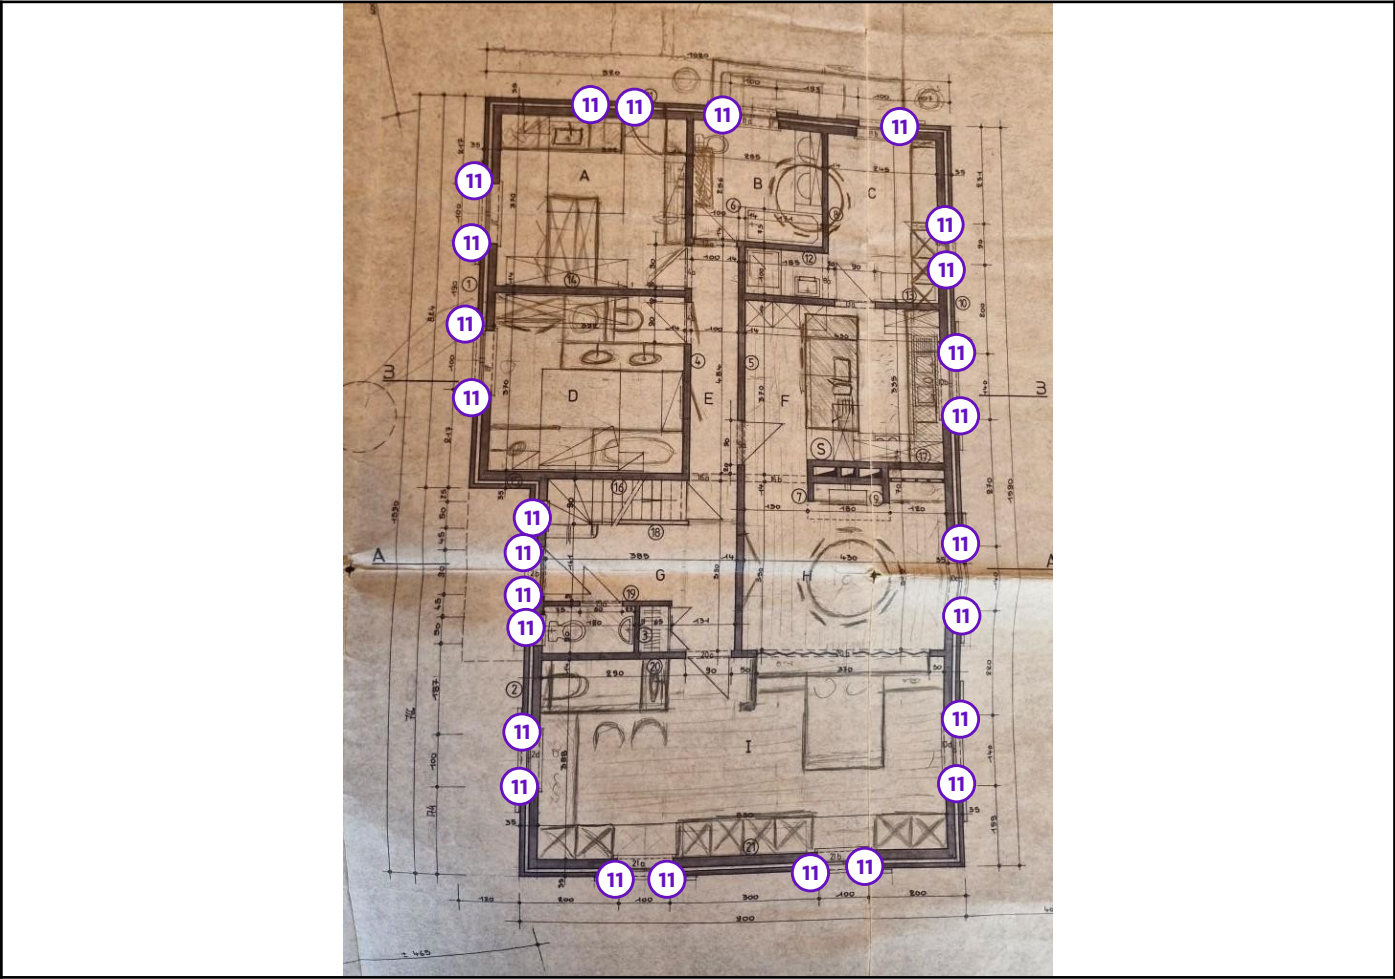
# Plan 1.3: gelijkvloers kopie kopie

| Beschrijving | Type | Actie |
|---|---|---|
| 3. Materialen van rookgaskanalen | Beperking | - |

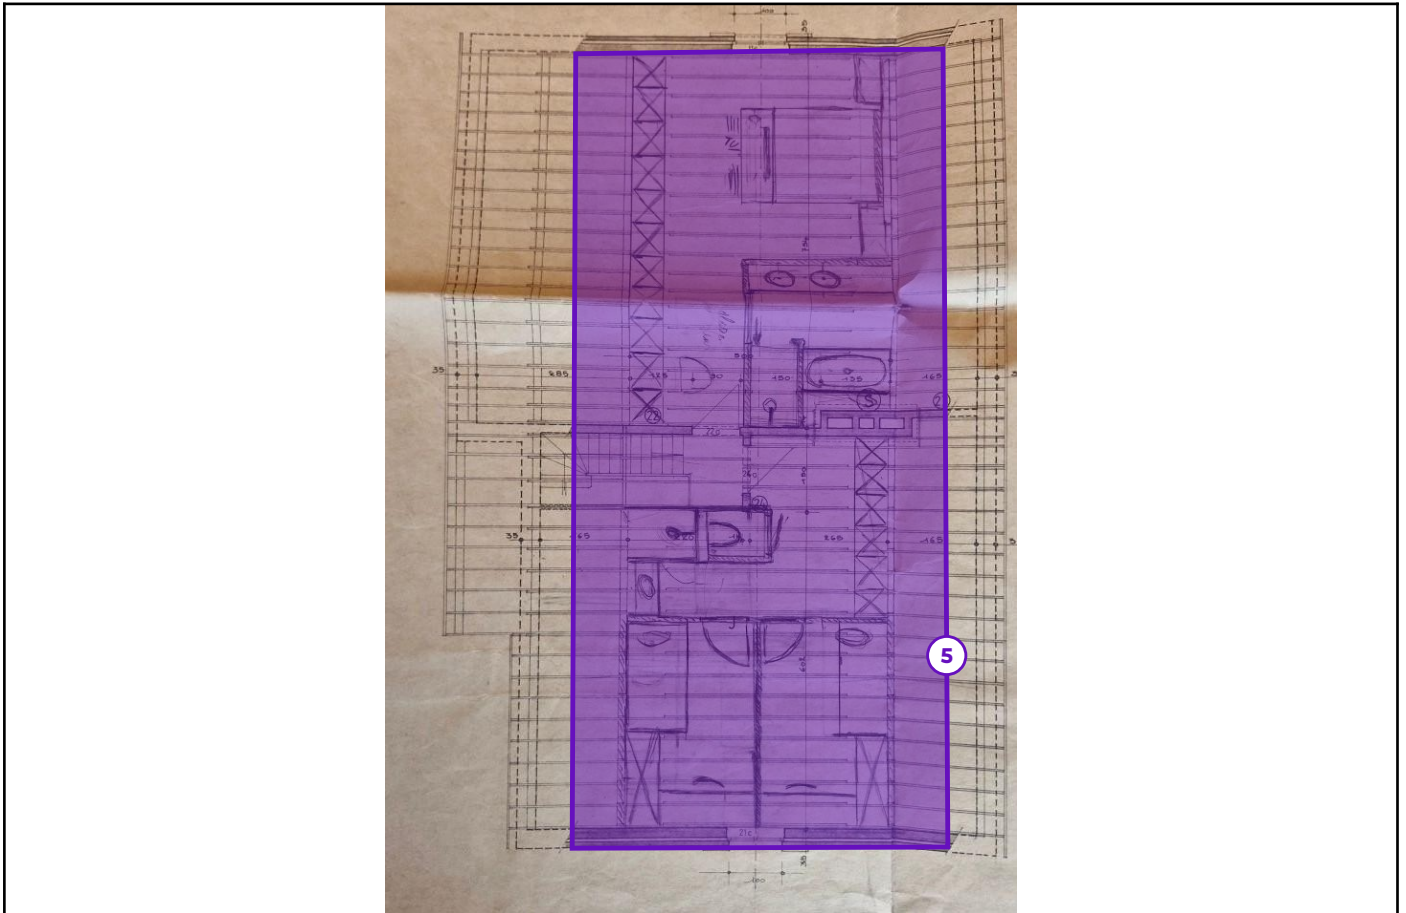
## Plan 1.9: 1ste verdieping kopie kopie kopie

| Beschrijving | Type | Actie |
|---|---|---|
| 5. houten roostering | Advies | - |

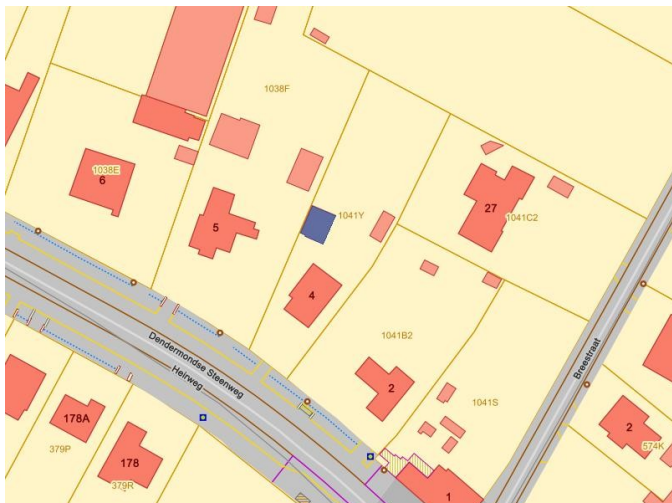
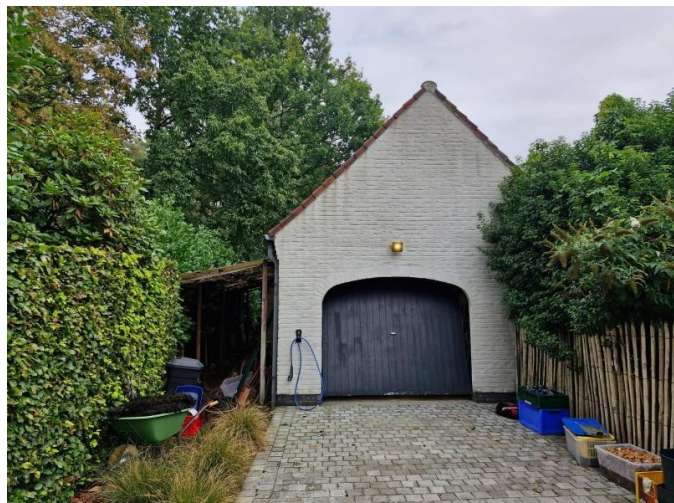
## Zone 2: garage

- 1 **Asbestmateriaal**
- 0 Beperkingen
- 0 Uitsluitingen
- 0 Roerende goederen
- 0 Puin, steenslag, (water)bodem
- 0 Adviezen
- 0 Geen asbest

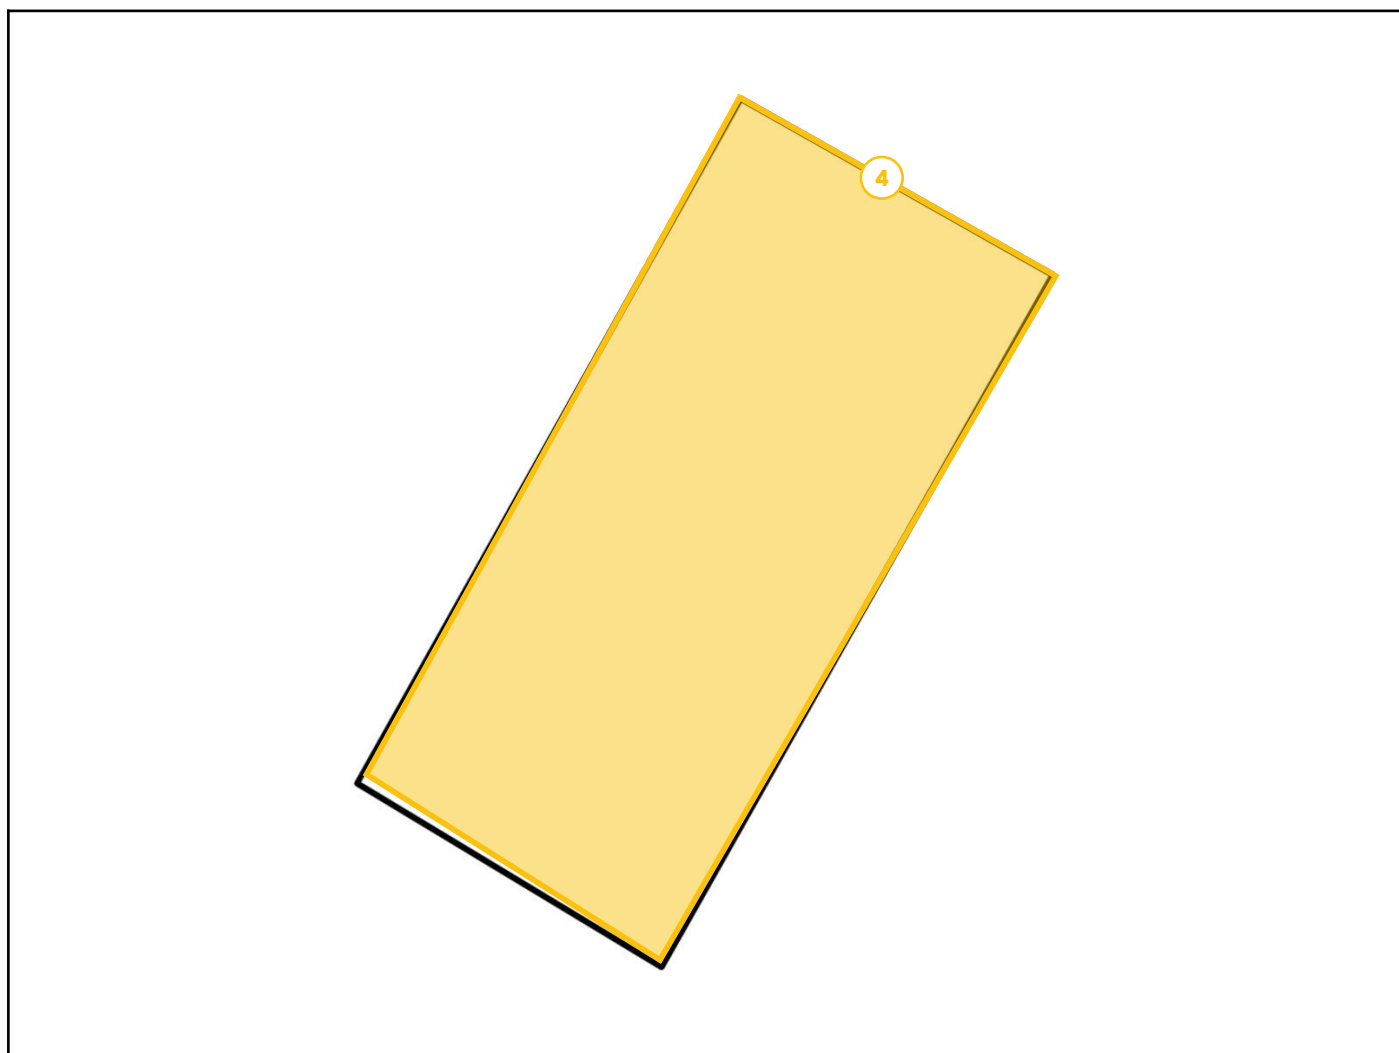
## Plan 3.1: tuinhuis plan

| Beschrijving | Type | Actie |
|---|---|---|
| 4. tuinhuis | Uitsluiting | - |
