# Asbestinventarisatetest

Goedingenstraat 46, 9051 Gent

Attestnummer : 20260510-000150.000

**Niet-asbestveilig**

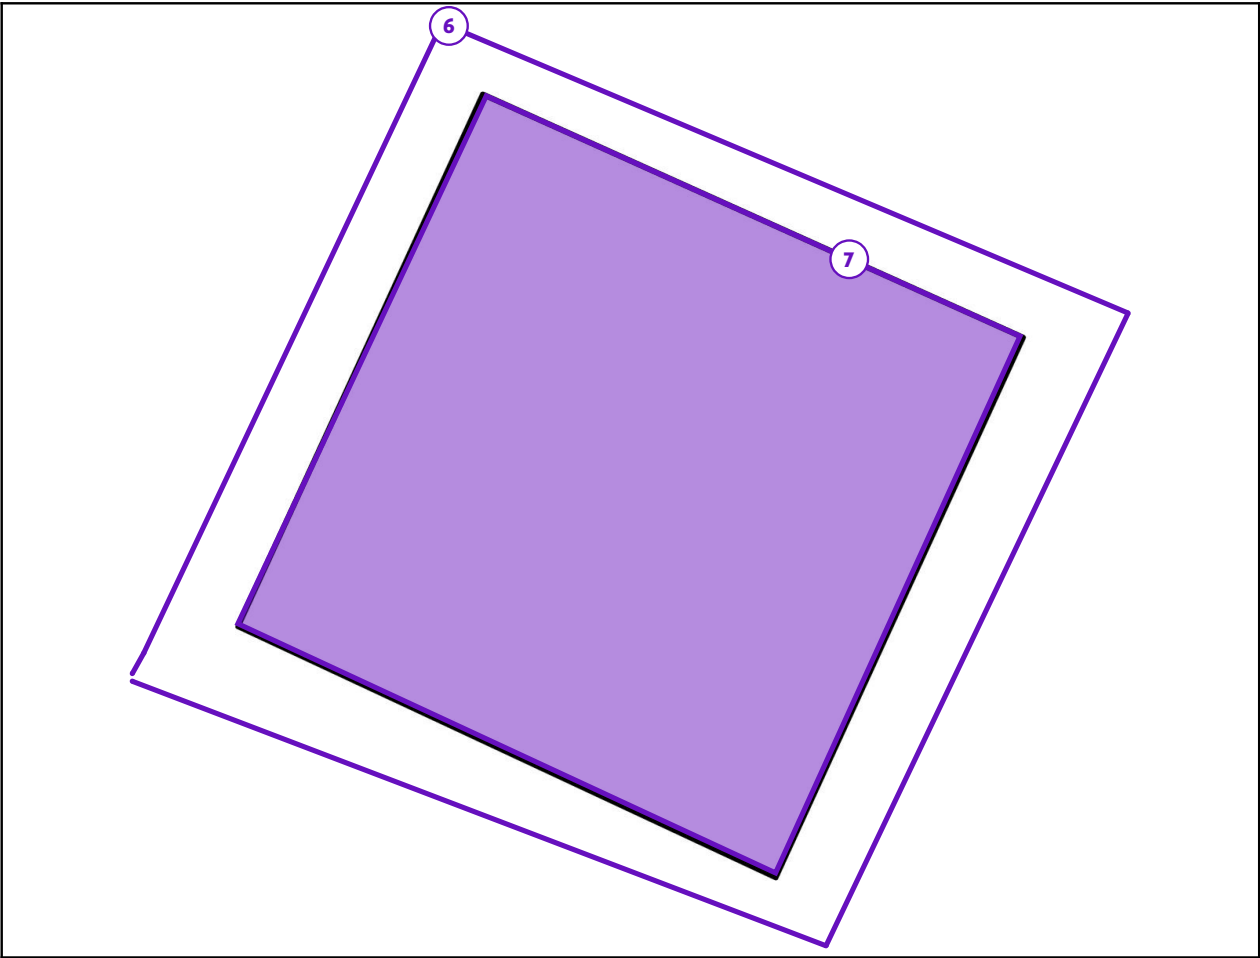
# Plan 1.1: Hoofdgebouw plan

| Beschrijving | Type | Actie |
|---|---|---|
| 7. Woning: beperking algemeen | Beperking | - |

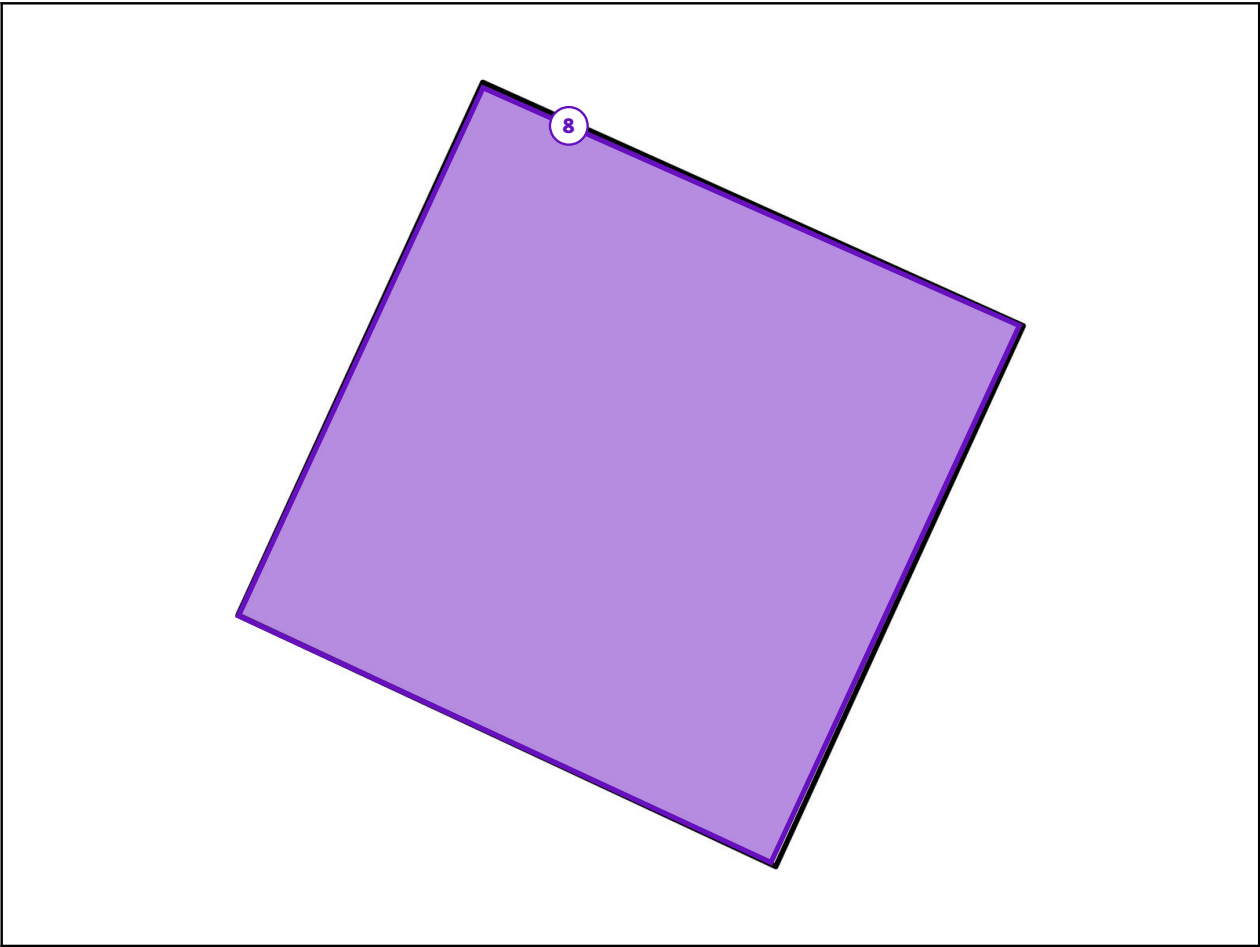
## Plan 1.2: Hoofdgebouw dak

| Beschrijving | Type | Actie |
|---|---|---|
| 8. Dak (beperking) | Beperking | - |
