# Asbestinventarisatattest

Hellestraat 43, 9800 Deinze

Attestnummer : 20261003-000163.000

Uitgegeven op : 03.10.2026

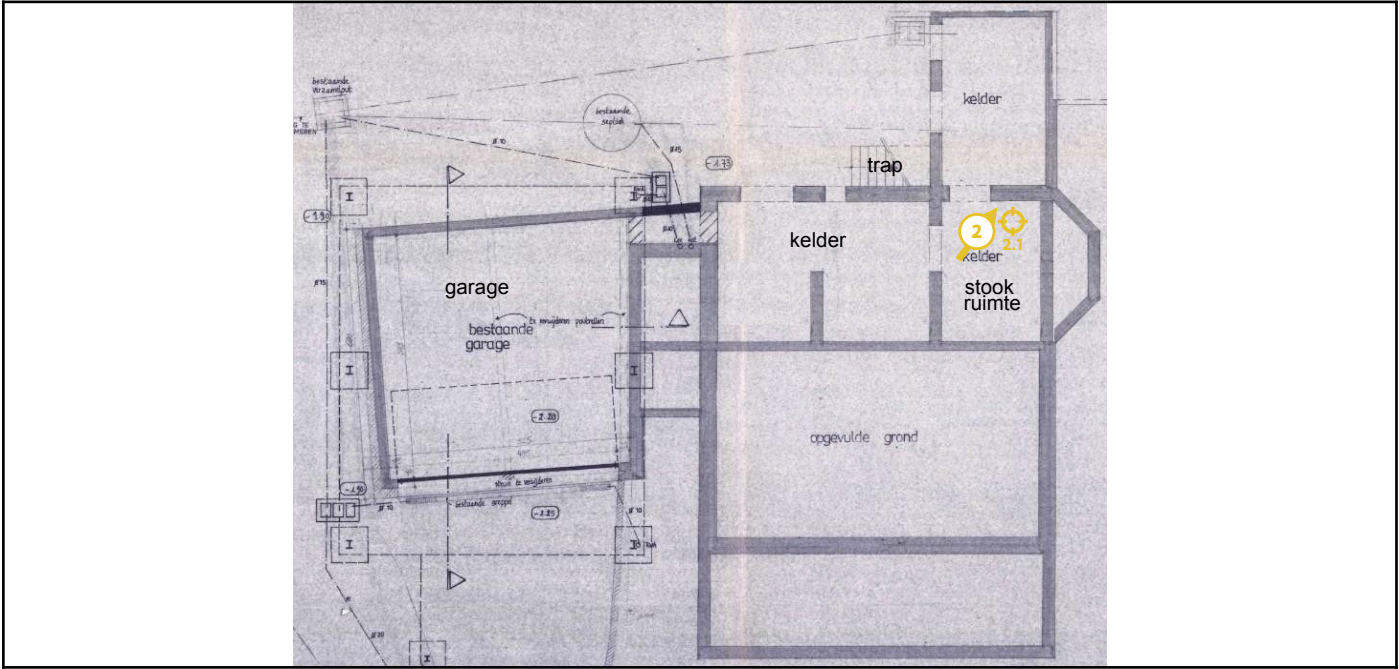
# Plan 1.1: Verdieping -1

| Beschrijving | Type | Actie |
|---|---|---|
| 2. Roetschuif / inspectieluik (hoofdgebouw / stookruimte) | Asbestmateriaal | Zorgvuldig beheren |

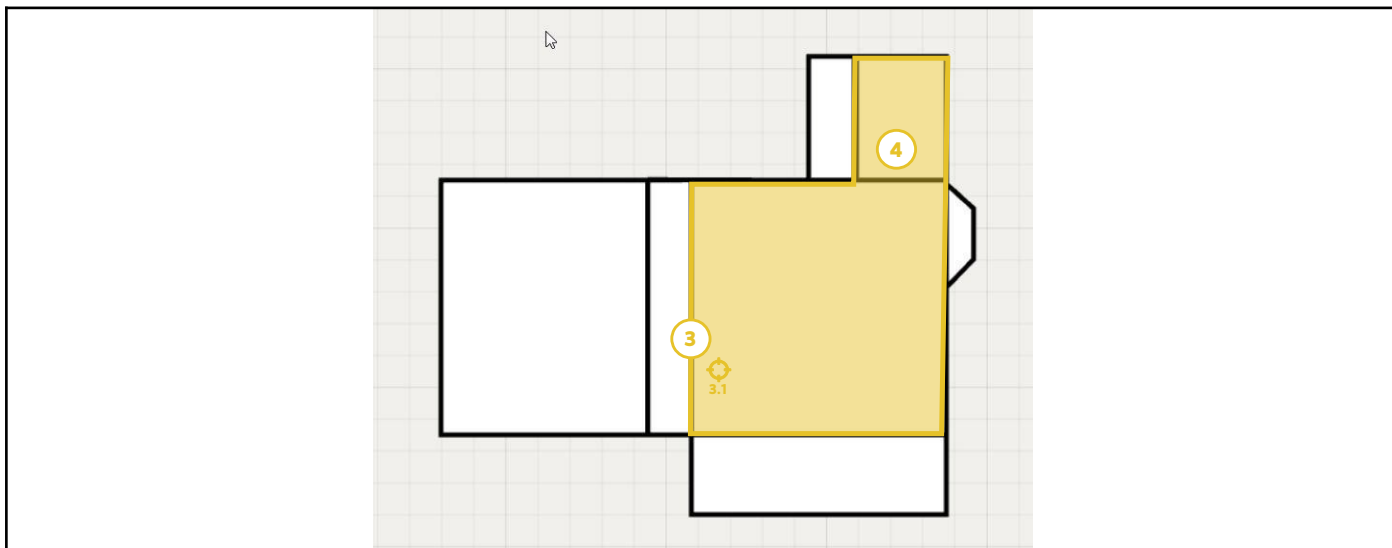
## Plan 1.9: Hoofdgebouw

| Beschrijving | Type | Actie |
|---|---|---|
| 4. Buitenafwerking schoorsteen (hoofdgebouw / bitumen) | Asbestmateriaal | Zorgvuldig beheren |
