Energieprestatiecertificaat

Residentiële eenheid

Florialienlaan 40 bus 0901, 9000 Gent

certificaatnummer: 20231027-0003025271-RES-1

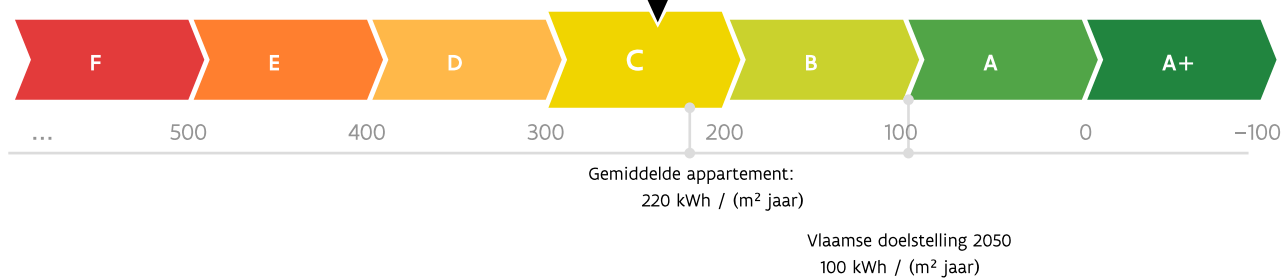
Energie label

239 kWh / (m² jaar)

De energiescore en het energielabel van dit appartement zijn bepaald via een theoretische berekening op basis van de bestaande toestand van het gebouw. Er wordt geen rekening gehouden met het gedrag en het werkelijke energieverbruik van de (vorige) bewoners. Hoe lager de energiescore, hoe beter.

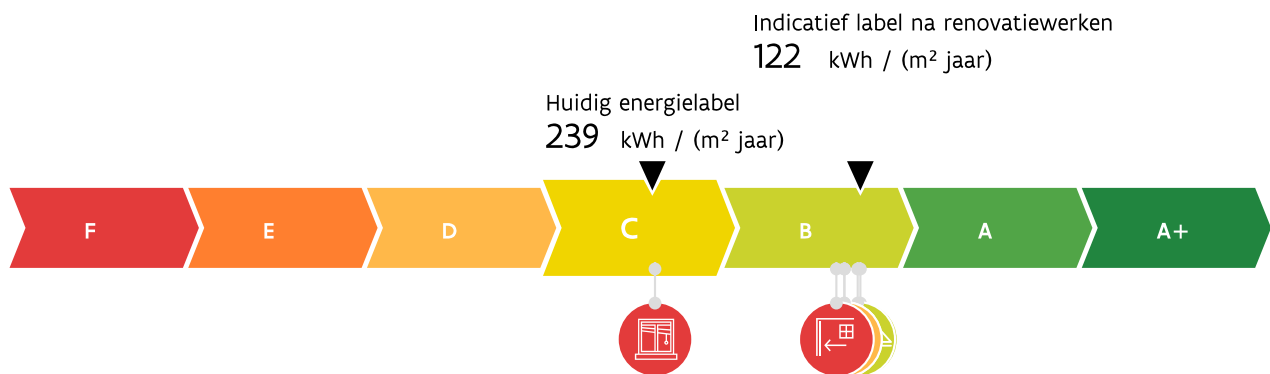
Energie label na uitvoering van de aanbevelingen

Als u beslist om uw appartement stapsgewijs te renoveren in de hierboven gesuggereerde volgorde, geeft de onderstaande energieschaal een overzicht van waar uw appartement zich na elke stap zal bevinden op de energieschaal. Verandert u de volgorde, dan verandert ook de impact van elke maatregel. Dat kan hier niet weergegeven worden.

Bij de plaatsing van een installatie op zonne-energie zal het energielabel nog verder verbeteren.
