## Controlebezoek - Periodiek [Hfst 6.5]

Verslagnummer:  
32/07092026/62652/74248/1

Inspectie adres: Berkenlaan 5, 9090 Merelbeke-Melle (België)

Afwijking: Huishoudelijke installatie oud AREI  
[Afd 8.2.2]

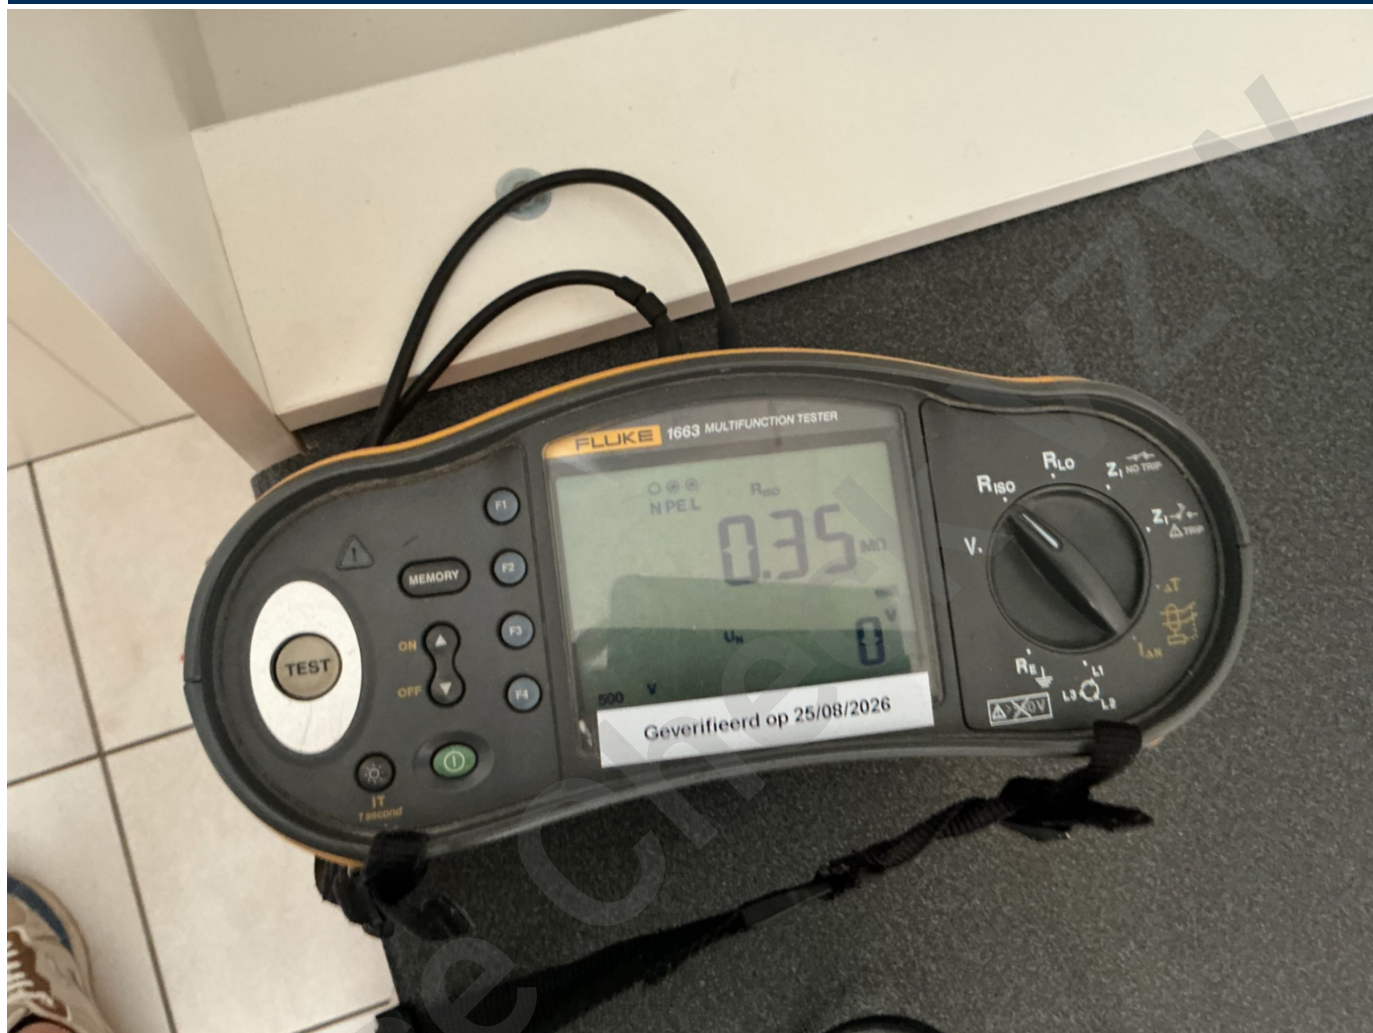
## Metingen

Aardingsweerstand: 3,65 ohm(mli)

Minimale isolatieweerstand: 0,35 MΩ

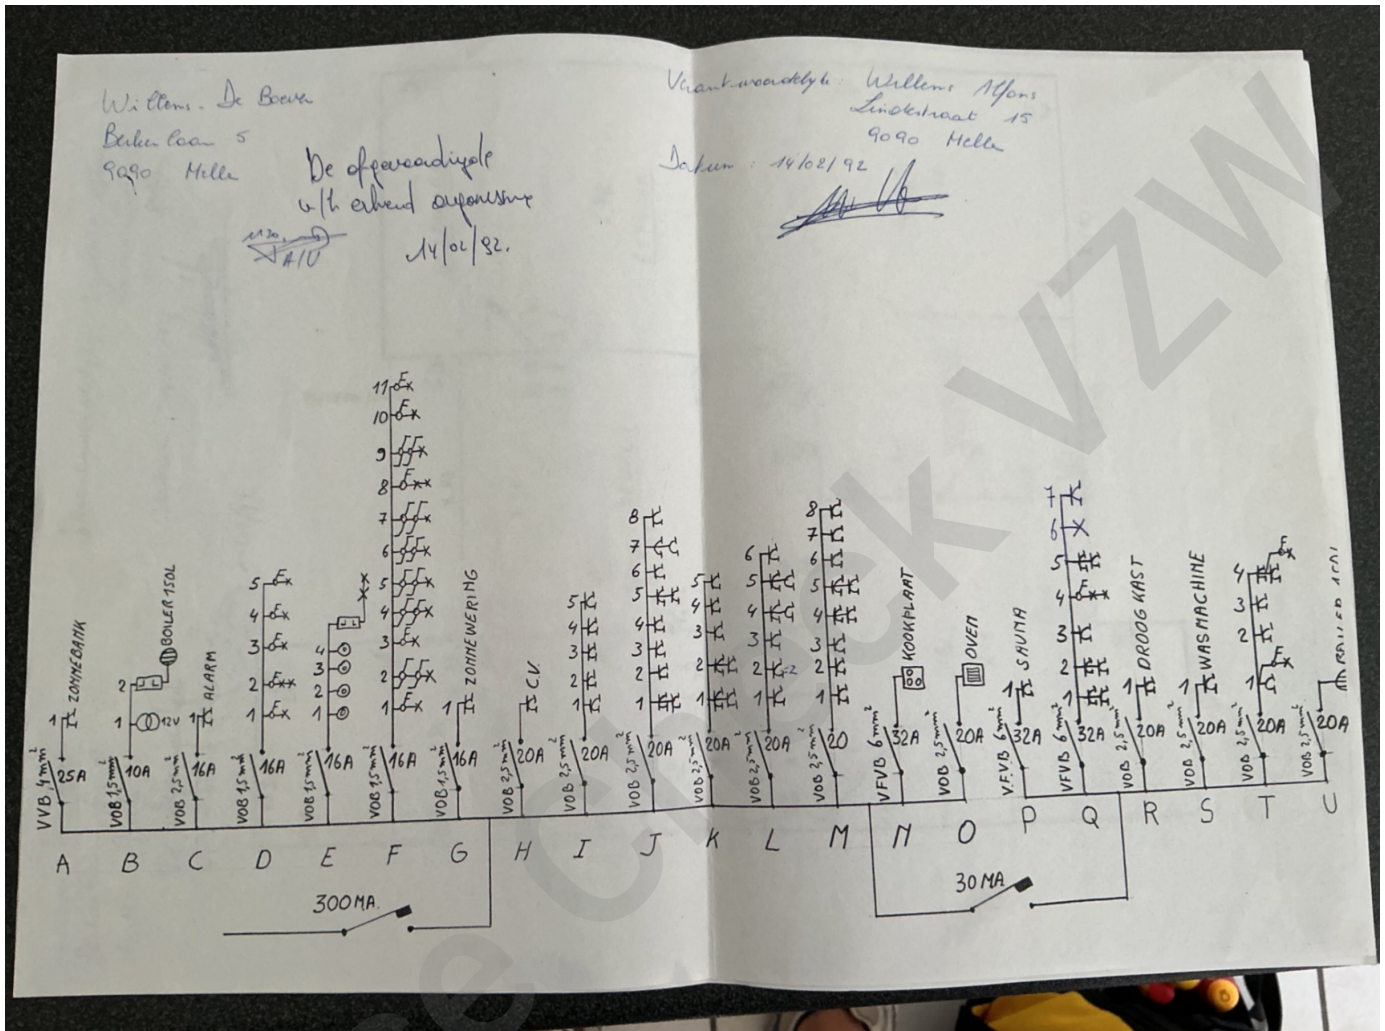
## Eendraadschema en situatieplan

- Extra opmerking: Oa stopcontact onder teller
- De soepele geleiders zijn niet voorzien van de nodige kabelschoenen. - oAfd 5.3.5.5.e
- Het eendraadschema en situatieplan zijn niet conform. - oAfd 3.1.2.1; oAfd 3.1.2.3

- De schema's zijn aan te passen in functie van de aanpassingen om de installatie conform te maken.
- Keuring gebaseerd op verkregen info van eigenaar/verantwoordelijk installatie.
- De woning is bemeubeld. Het kan zijn dat niet alle onderdelen gecontroleerd zijn.
- Bij een vernieuwing van de elektrische installatie, zullen de afwijkingen niet meer van toepassing zijn.
- Door gevolg te geven aan de hoger vermelde inbreuken, is het mogelijk dat er bij een volgend onderzoek bijkomende inbreuken aan het licht komen.
- De schema's zijn niet aanwezig of niet correct. Wij kunnen niet uitsluiten dat er geen nieuwe inbreuken zullen zijn bij het voorleggen van de (nieuwe) schema's.
